SITUAÇÃO ATUAL DA ÁREA CRÍTICA SVI27

PROPOSTA DE MITIGAÇÃO PARA ÁREA CRÍTICA SVI27

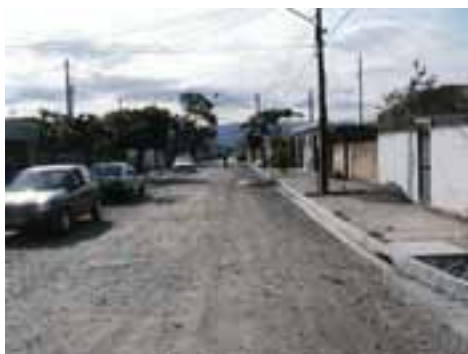
SVI28PON51FOT01 - Viário com microdrenagem recém implantada

- Não houve proposta de mitigação para esta área, pois foi observado a existência de microdrenagem recém implantada;
- Será necessário avaliar a eficiência do sistema de drenagem em novos episódios de pluviosidade excessiva;
- Deve ser salientado que este sistema deverá ter manutenção periódica.

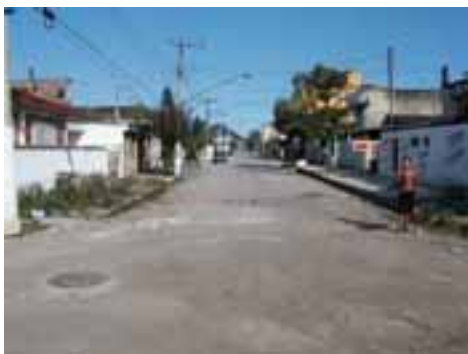
SVI29PON53FOT01 - Viário com microdrenagem recém implantada

- Não houve proposta de mitigação para esta área, pois foi observado a existência de microdrenagem recém implantada;
- Será necessário avaliar a eficiência do sistema de drenagem em novos episódios de pluviosidade excessiva;
- Deve ser salientado que este sistema deverá ter manutenção periódica.

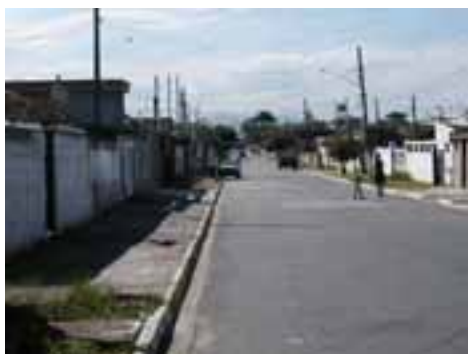
SVI31PON55FOT01 - Viário com microdrenagem assoreada e obstruída

- Limpeza e desobstrução de 04 BLs - Bocas de Lobo e 70,00m de GAP - Galeria de Águas Pluviais.

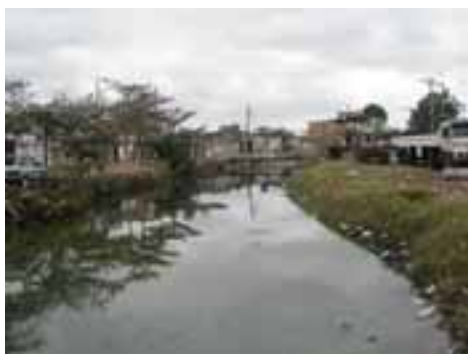
SVI32PON68FOT01 - Canal existente junto ao viário

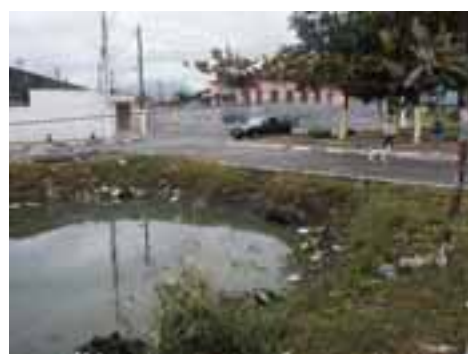
SVI32PON68FOT03 - Canal existente assoreado

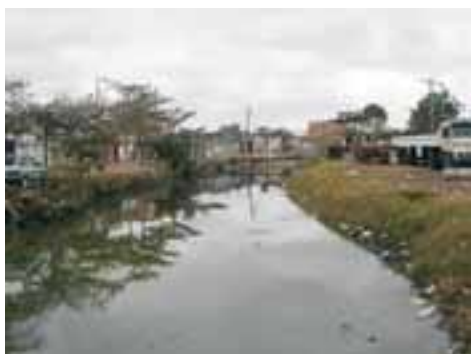
SVI32PON68FOT01 - Canal existente junto ao viário

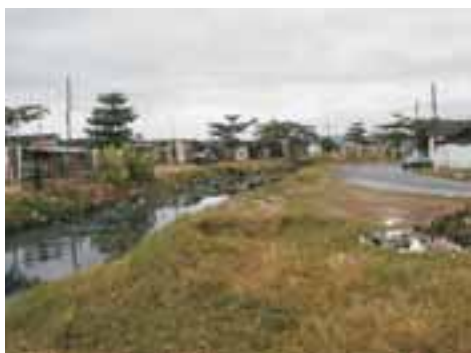
SVI32PON56FOT01 - Canal existente junto ao viário

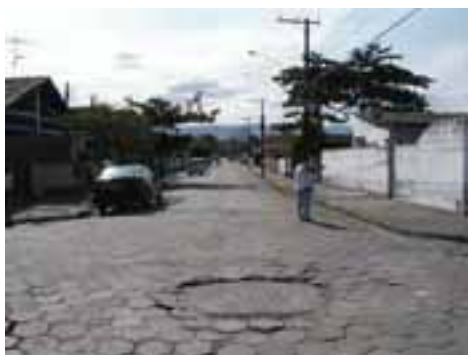
SVI34PON63FOT01 - Viário com microdrenagem insuficiente

- Limpeza e desobstrução de 04 BLs - Bocas de Lobo e 50,00m de GAP - Galeria de Águas Pluviais;
- Implantação de 06 BLs - Bocas de Lobo.

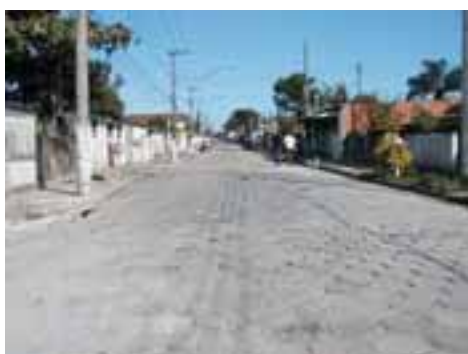
SVI34PON64FOT01 - Viário com microdrenagem insuficiente

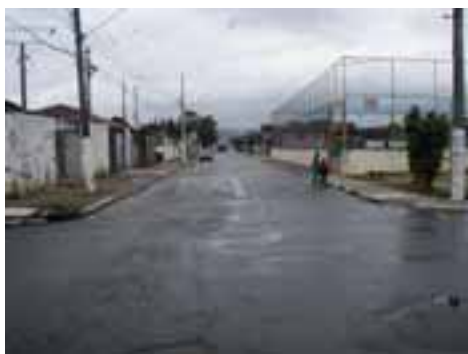
SVI37PON69FOT01 - Viário com microdrenagem insuficiente

- Limpeza e desobstrução de 05 BLs - Bocas de Lobo e 100,00m de GAP - Galeria de Águas Pluviais;
- Implantação de 05 BLs - Bocas de Lobo.

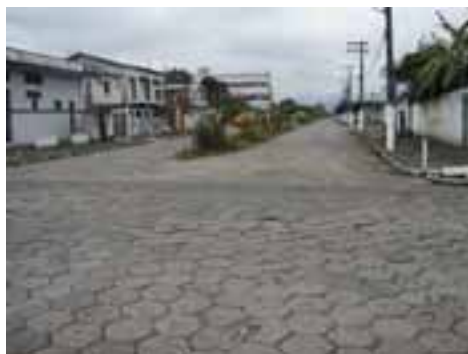
SVI39PON72FOT01 - Viário com micro drenagem insuficiente

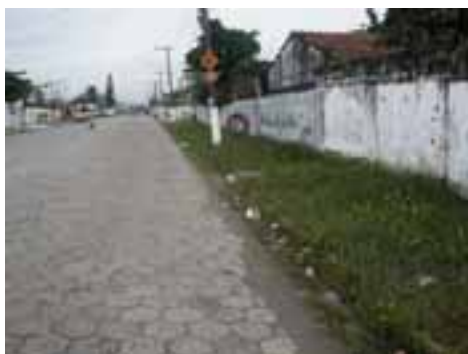
SVI39PON72FOT02 - Viário com micro drenagem insuficiente

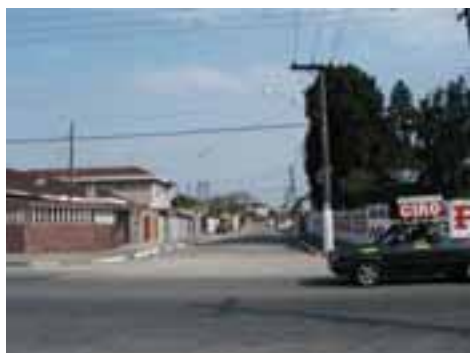
SVI41PON183FOT01 - Viário com microdrenagem insuficiente

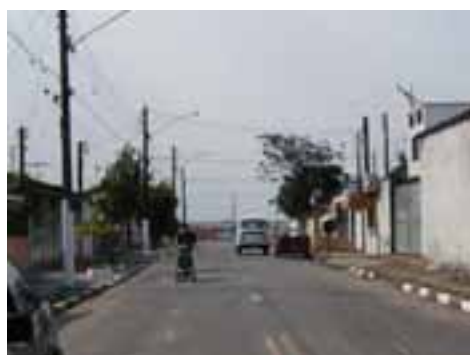
SVI41PON183FOT02 - Viário com microdrenagem insuficiente

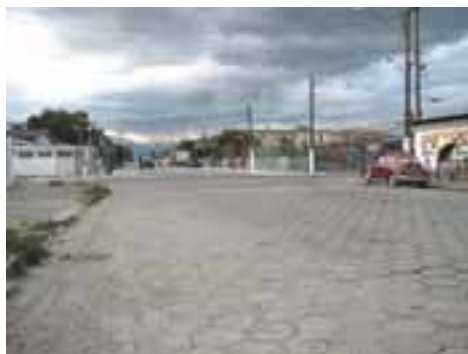
SVI43PON75FOT01 - Viário com microdrenagem insuficiente

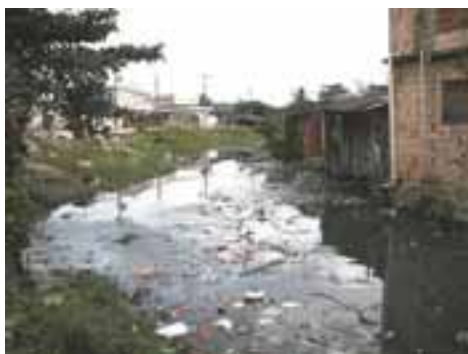
SVI44PON76FOT01 - Canal próximo ao dique sem comporta

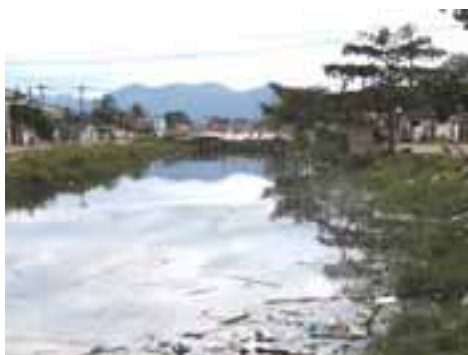
SVI44PON76FOT02 - Canal existente assoreado e obstruído

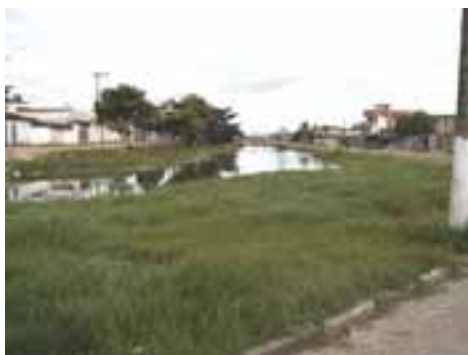
SVI45PON77FOT01 - Canal próximo ao dique sem comporta

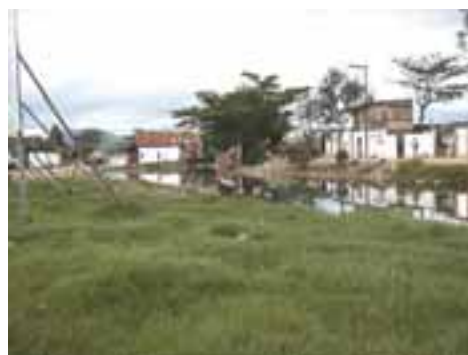
SVI45PON77FOT02 - Canal existente assoreado e obstruído

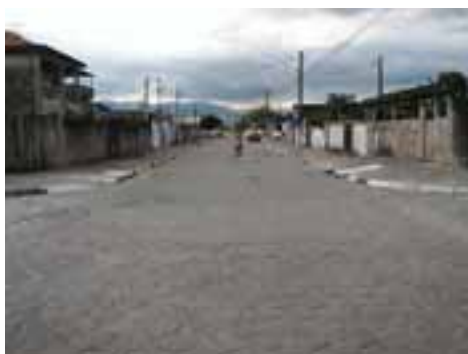
SVI46PON79FOT01 - Viário com microdrenagem insuficiente e afetado pela maré

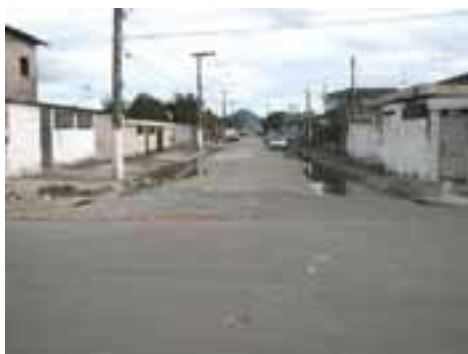
SVI48PON81FOT01 - Viário com microdrenagem insuficiente e afetado pela maré

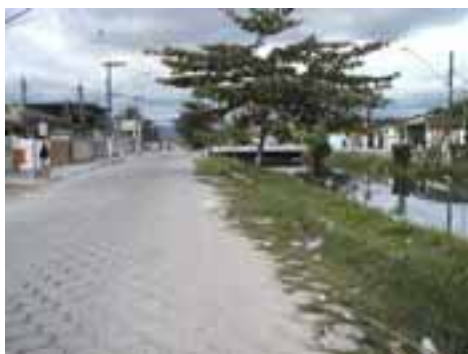
SVI49PON82FOT01 - Canal existente sem proteção e assoreado

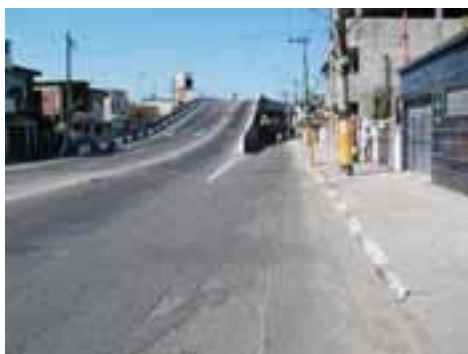
SVI50PON84FOT01 -Viário com microdrenagem insuficiente

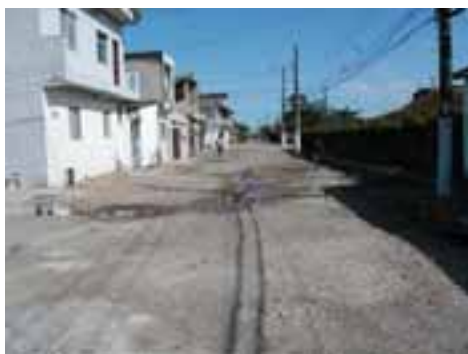
SVI51PON86FOT02 - Viário com microdrenagem insuficiente

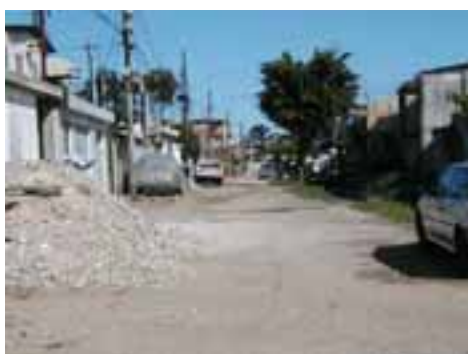
SVI51PON86FOT04 - Viário com microdrenagem insuficiente

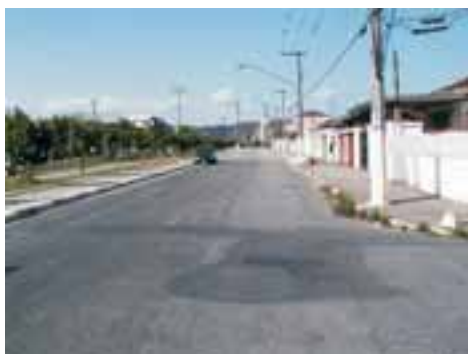
SVI52PON89FOT01 - Viário com microdrenagem insuficiente

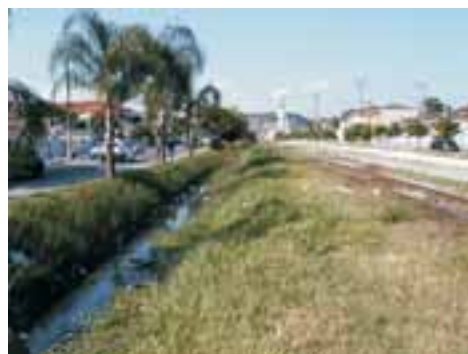
SVI52PON89FOT03 - Canal lateral ao viário obstruído e assorreado

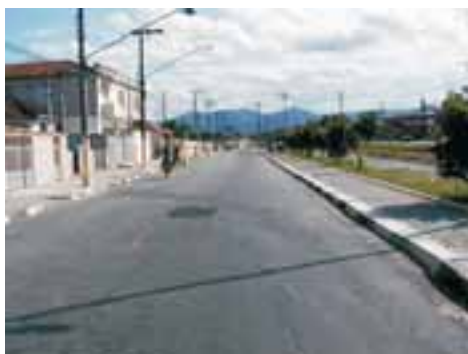
SVI52PON89FOT02 - Viário com microdrenagem insuficiente

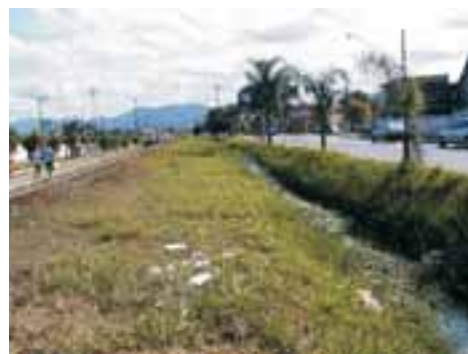
SVI52PON89FOT04 - Canal lateral ao viário obstruído e assorreado

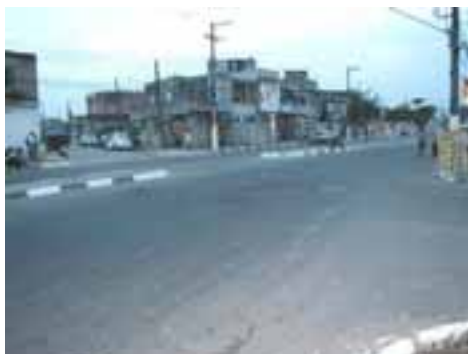
SVI57PON96FOT01 -Viário de microdrenagem insuficiente

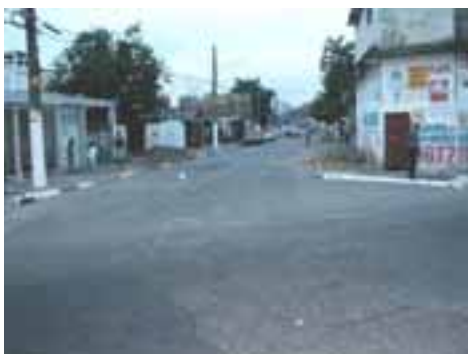
SVI57PON96FOT02 -Viário de microdrenagem insuficiente

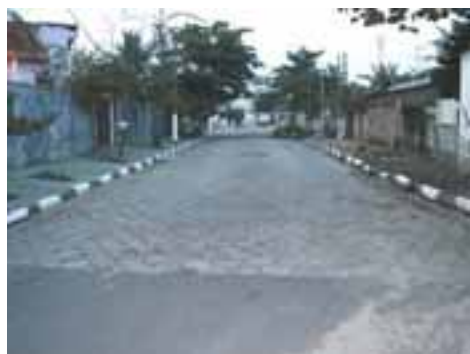
SVI58PON97FOT01 - Viário de microdrenagem insuficiente

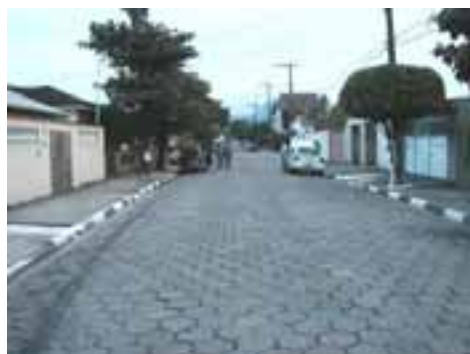
SVI58PON97FOT01 - Viário de microdrenagem insuficiente

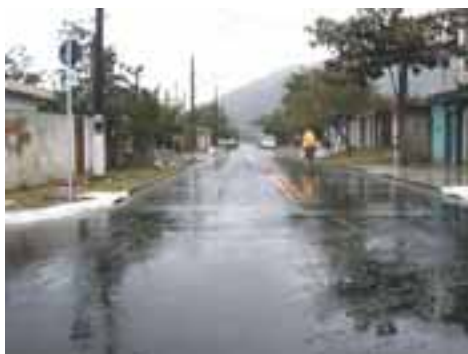
SVI59PON99FOT01 - Viário com microdrenagem recém implantada

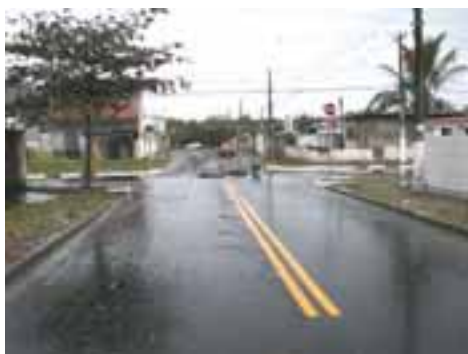
SVI60PON104FOT01 - Viário com microdrenagem recém implantada

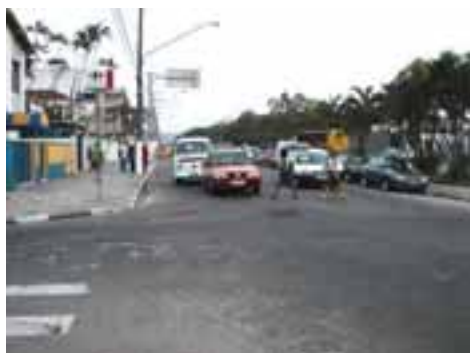
SVI66PON112FOT01 - Viário com microdrenagem insuficiente

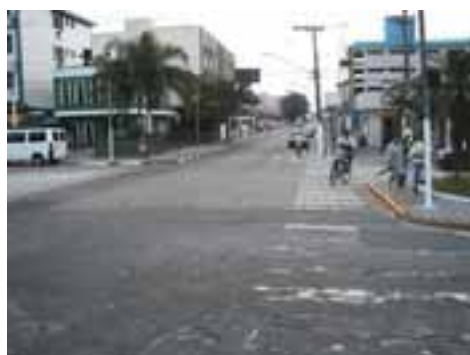
SVI66PON112FOT02 - Viário com microdrenagem insuficiente

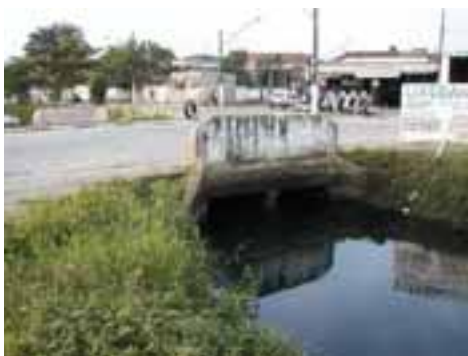
SVI70PON119FOT01 - Canal e travessia existente

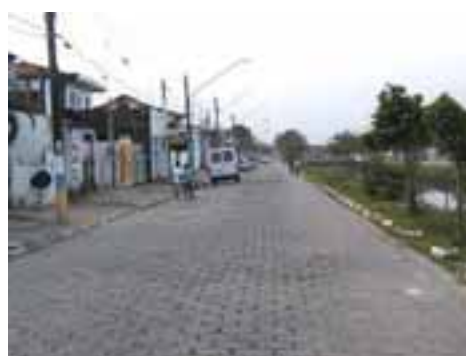
SVI70PON118FOT01 - Viário com microdrenagem insuficiente

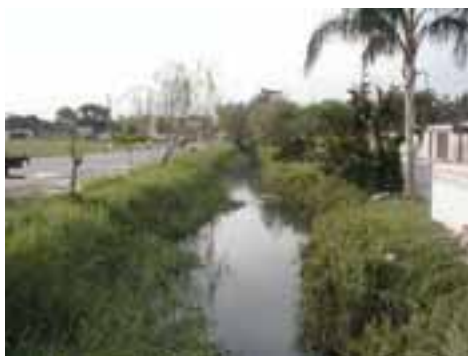
SVI70PON120FOT01 - Canal existente sem revestimento

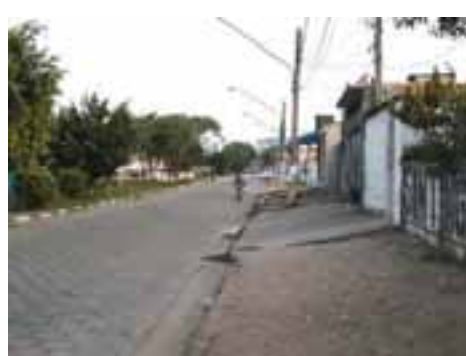
SVI70PON118FOT02 - Viário com microdrenagem insuficiente

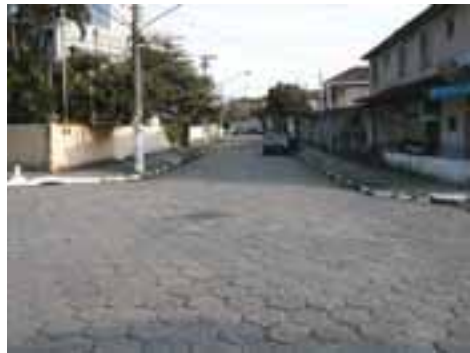
SVI73PON124FOT01 - Viário com microdrenagem assoreada e obstruída
