AGÊNCIA METROPOLITANA DA BAIXADA SANTISTA - AGEM

## 6. Avaliação das Causas e Efeitos nas Áreas Críticas

## **7. Situação Atual e Propostas de Mitigação nas Áreas Críticas**

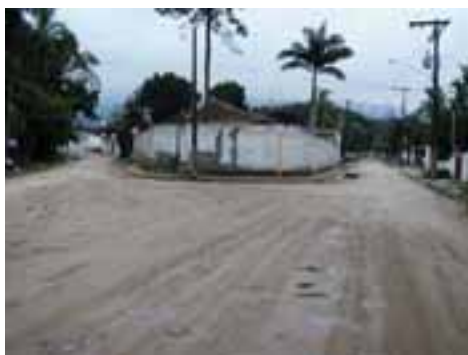
BER01PON03FOT01 - Inexistência de microdrenagem

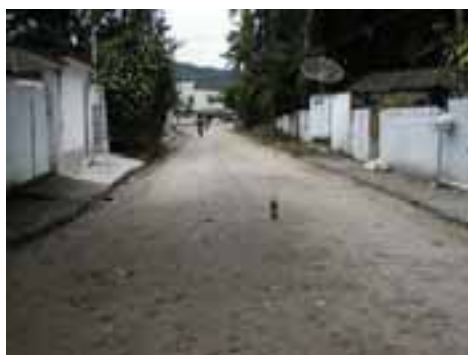
BER01PON01FOT01 - Inexistência de microdrenagem

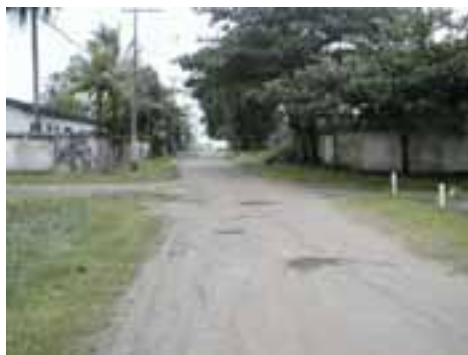
BER05PON09FOT01 - Inexistência de microdrenagem

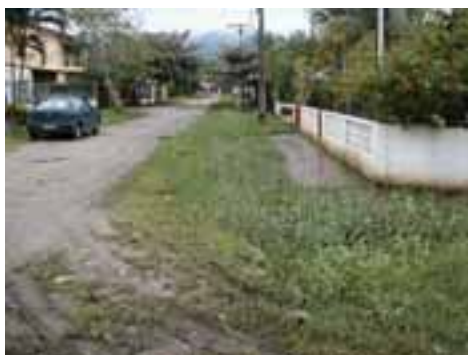
BER05PON09FOT03 - Inexistência de microdrenagem

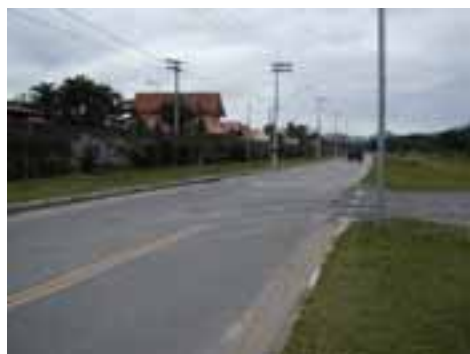
BER07PON12FOT01 - Viário com microdrenagem insuficiente

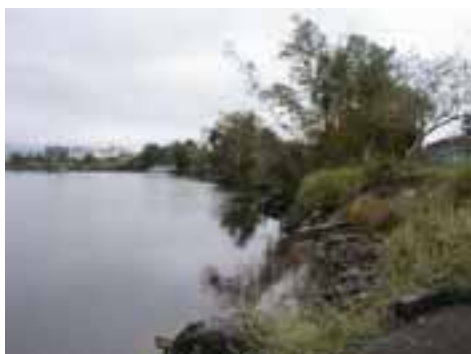
BER16PON31FOT01 - Erosão da margem (Terreno da Prefeitura) causada pelo Rio Itapanhá.

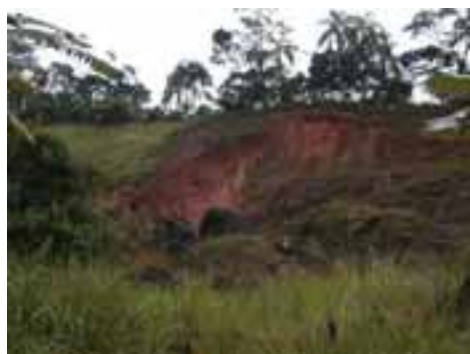
BER17PON32FOT01 - Área de erosão / deslizamento próximo à pista da Rod. Manoel Hyppólito do Rego

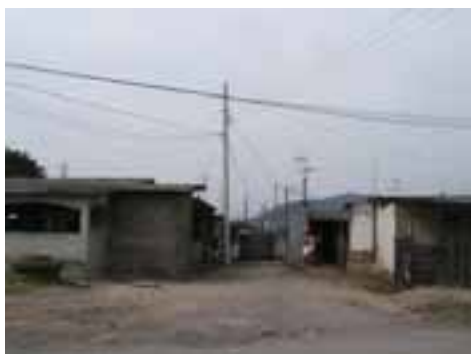
CUB05PON11FOT01 - Bairro com microdrenagem insuficiente

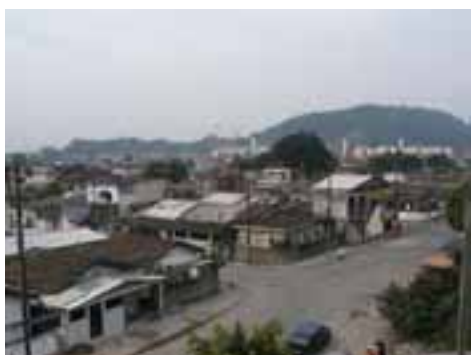
CUB05PON11FOT02 - Bairro com microdrenagem insuficiente

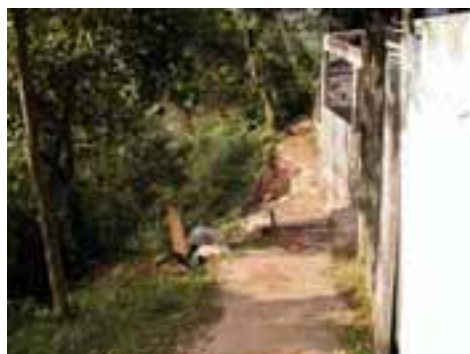
CUB16PON37FOT02 - Detalhe de barraco no topo de talude com risco de deslizamento.
