SITUAÇÃO ATUAL DA ÁREA CRÍTICA SVI27

PROPOSTA DE MITIGAÇÃO PARA ÁREA CRÍTICA SVI27

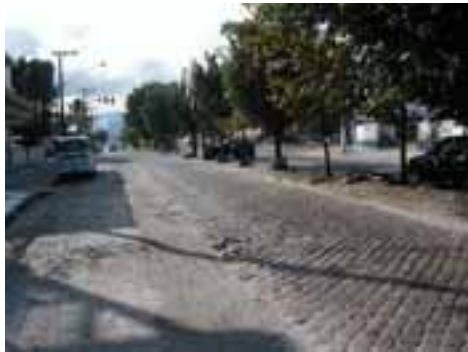
SVI27PON50FOT01 - Viário com microdrenagem assoreada e obstruída

- Limpeza e desobstrução de 05 BLs - Bocas de Lobo e 50,00m de GAP - Galeria de Águas Pluviais;
- Implantação de 05 BLs - Bocas de Lobo.

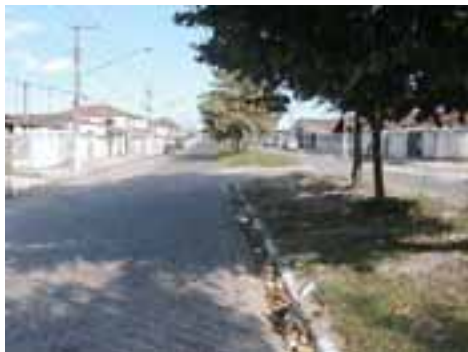
SVI27PON50FOT02 - Viário com microdrenagem assoreada e obstruída

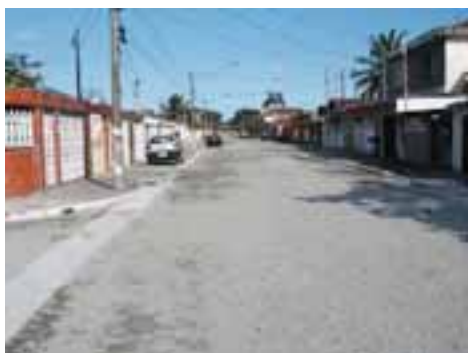
SVI28PON51FOT02 - Viário com microdrenagem recém implantada

- Não houve proposta de mitigação para esta área, pois foi observado a existência de microdrenagem recém implantada;
- Será necessário avaliar a eficiência do sistema de drenagem em novos episódios de pluviosidade excessiva;
- Deve ser salientado que este sistema deverá ter manutenção periódica.

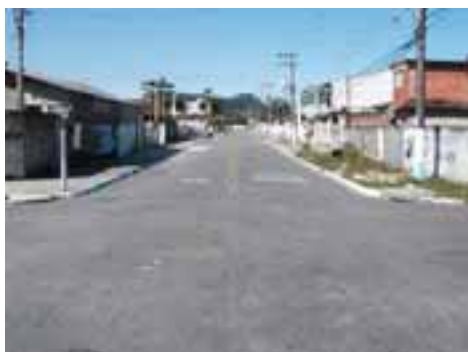
SVI30PON54FOT02 - Viário com microdrenagem assoreada e obstruída

- Limpeza e desobstrução de 06 BLs - Bocas de Lobo e 50,00m de GAP - Galeria de Águas Pluviais.

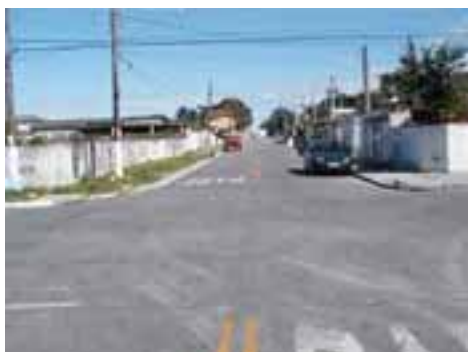
SVI30PON54FOT03 - Viário com microdrenagem assoreada e obstruída

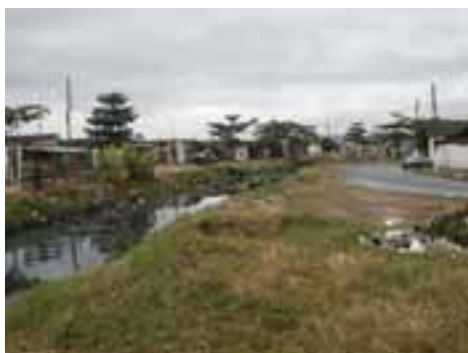
SVI32PON56FOT01 - Canal existente junto ao viário

- Escavação e remoção de material orgânico;
- Preparo do fundo e margens;
- Plantio de grama.

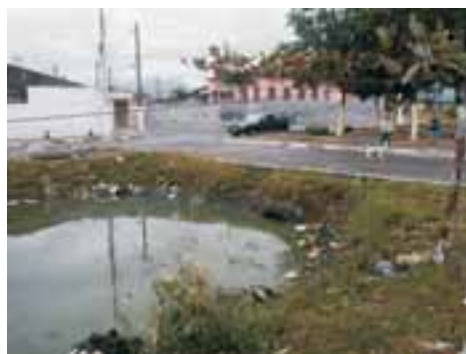
SVI32PON68FOT03 - Canal existente assoreado

- Escavação e remoção de material orgânico;
- Dragagem de fundo.

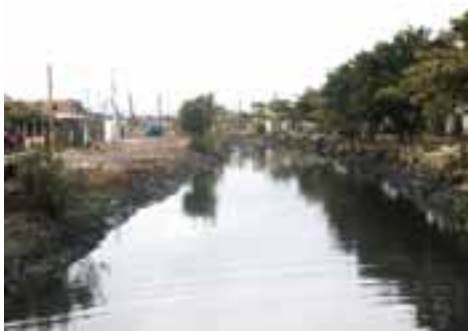
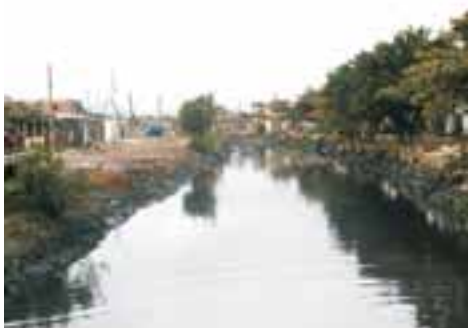
SVI33PON58FOT03 - Canal existente e ocupações junto ao dique

- Escavação e remoção de material orgânico;
- Preparo do fundo e margens;
- Plantio de grama.

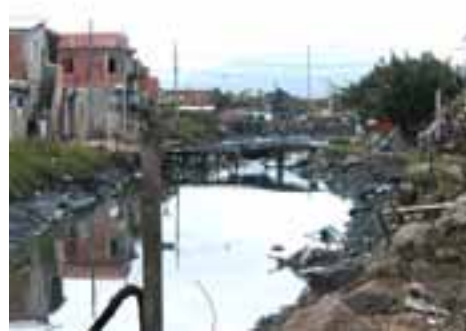
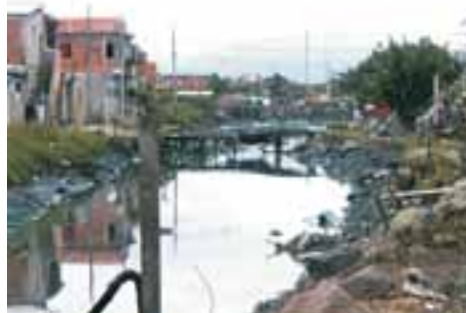
SVI33PON59FOT02 - Detritos e assoreamento no canal existente

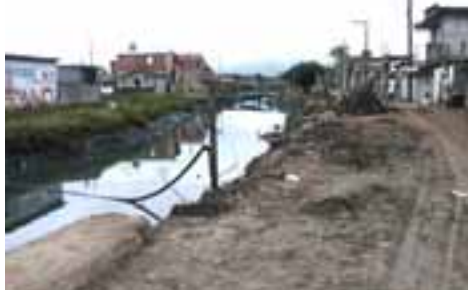
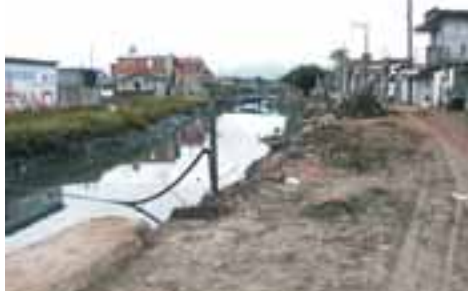
SVI33PON59FOT01 - Canal existente e ocupações junto ao dique

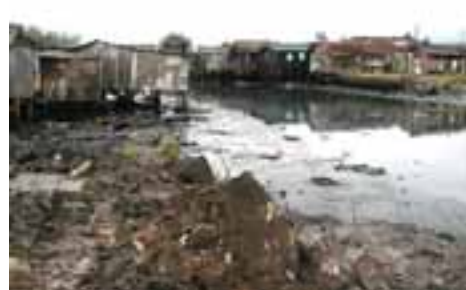
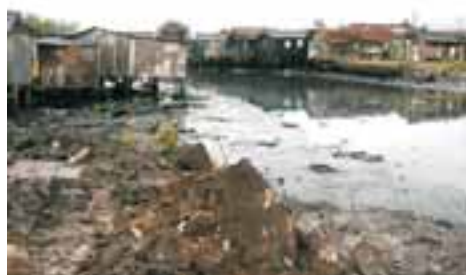
SVI33PON60FOT02 - Detritos e assoreamento no canal existente

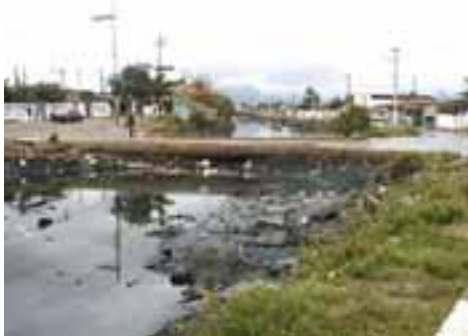
SVI35PON69FOT01 - Canal existente obstruído e assoreado

- Limpeza e remoção de materiais diversos
- Remoção de ocupações irregulares
- Readequação de áreas degradadas junto aos diques

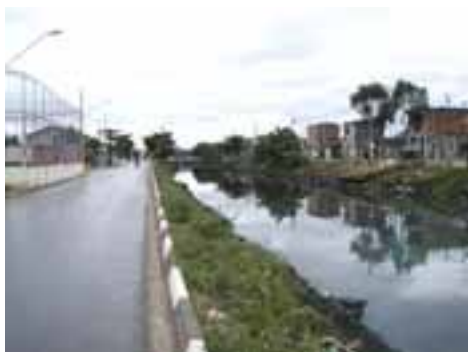
SVI35PON69FOT02 - Canal existente obstruído e assoreado

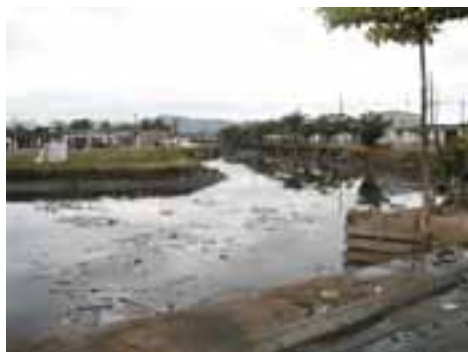
SVI36PON66FOT01 - Canal existente obstruído e assoreado

- Limpeza e remoção de materiais diversos
- Remoção de ocupações irregulares
- Readequação de áreas degradadas junto aos diques

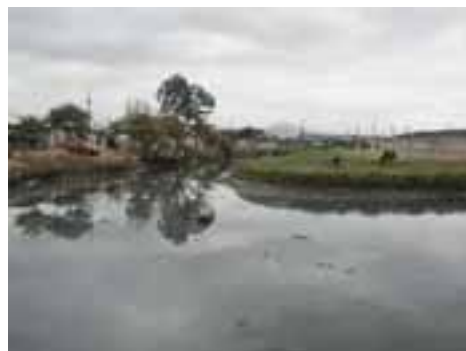
SVI36PON66FOT02 - Canal próximo ao dique com necessidade de comporta

- Implantação de sistemas de desvio provisório do curso d'água;
- Implantação estrutural da comporta (fundações, estrutura, etc.);
- Implantação de comporta eletromecânica;
- Execução de obras complementares e acabamento.

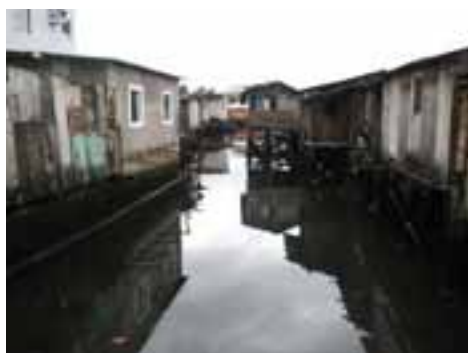
SVI36PON66FOT03 - Canal existente com invasões irregulares

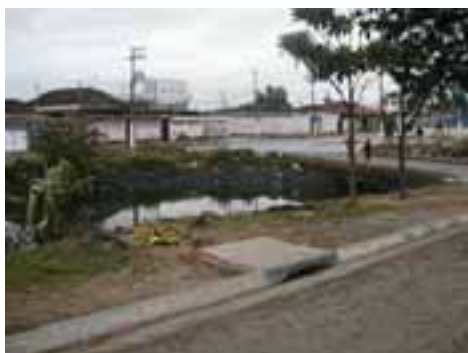
SVI37PON69FOT02 - Lançamento da microdrenagem obstruída

- Limpeza e desobstrução de 05 BLs - Bocas de Lobo e 100,00m de GAP - Galeria de Águas Pluviais;
- Implantação de 05 BLs - Bocas de Lobo.

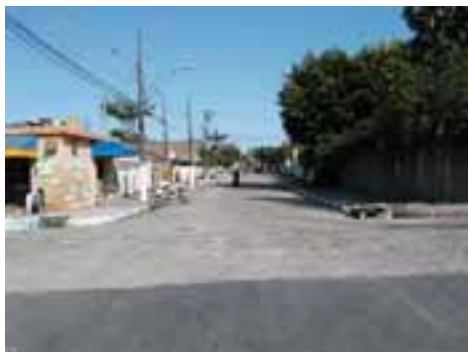
SVI38PON70FOT02 - Viário com microdrenagem insuficiente

- Limpeza e desobstrução de 04 BLs - Bocas de Lobo e 80,00m de GAP - Galeria de Águas Pluviais;
- Implantação de 04 BLs - Bocas de Lobo.

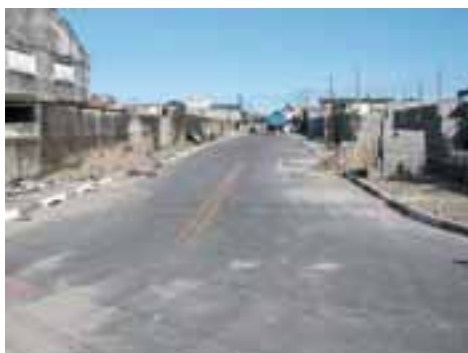
SVI38PON71FOT01 - Viário com microdrenagem insuficiente

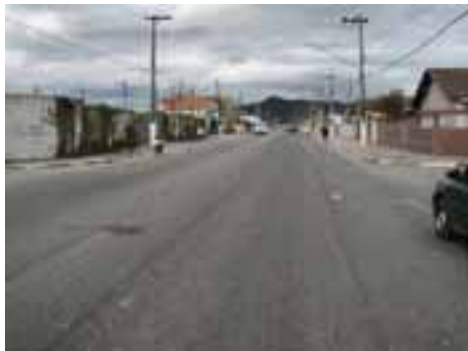
SVI40PON73FOT01 - Viário com microdrenagem insuficiente

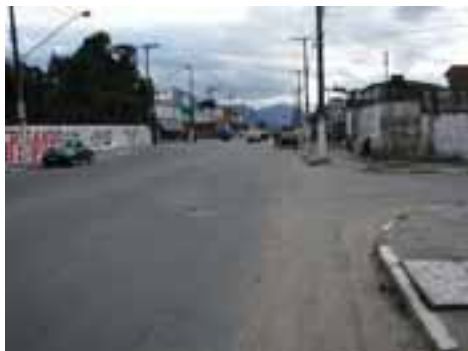
SVI40PON73FOT02 - Viário com microdrenagem insuficiente

- Limpeza e desobstrução do sistema de microdrenagem. PARÂMETRO DE AVALIAÇÃO DA PROPOSIÇÃO

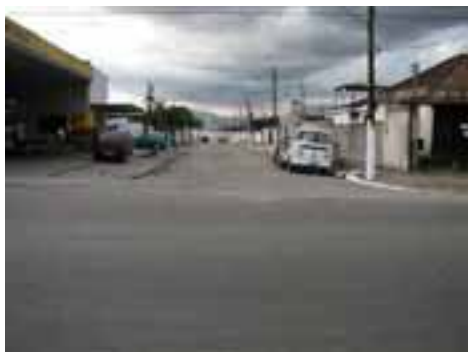
SVI42PON74FOT01 - Viário com microdrenagem insuficiente

- Limpeza e desobstrução de 04 BLs - Bocas de Lobo e 40,00m de GAP - Galeria de Águas Pluviais;
- Implantação de 02 BLs - Bocas de Lobo.

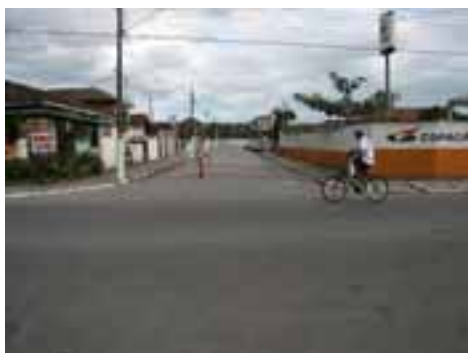
SVI42PON74FOT02 - Viário com microdrenagem insuficiente

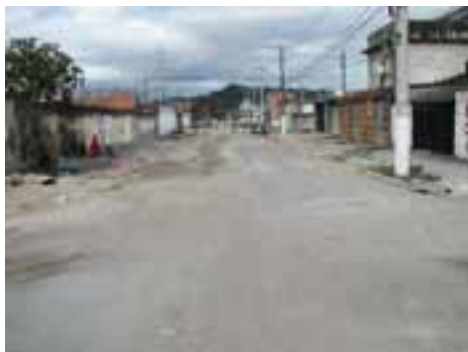
SVI47PON80FOT01 - Viário com microdrenagem insuficiente

- Limpeza e desobstrução de 04 BLs - Bocas de Lobo e 50,00m de GAP - Galeria de Águas Pluviais;
- Implantação de 03 BLs - Bocas de Lobo.

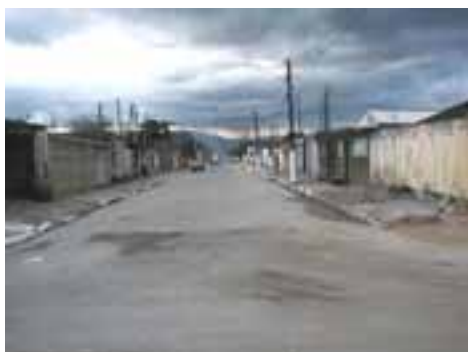
SVI47PON80FOT04 - Viário com microdrenagem insuficiente

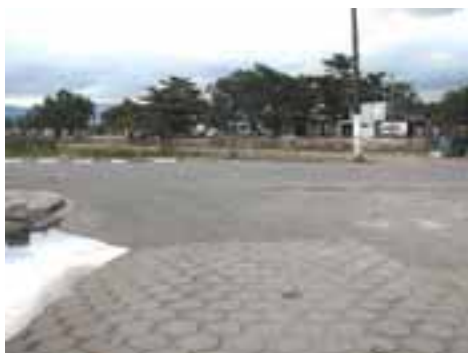
SVI48PON81FOT02 - Viário com microdrenagem insuficiente e afetado pela maré

- Limpeza e desobstrução de 04 BLs - Bocas de Lobo e 150,00m de GAP - Galeria de Águas Pluviais;
- Implantação de 06 BLs - Bocas de Lobo.

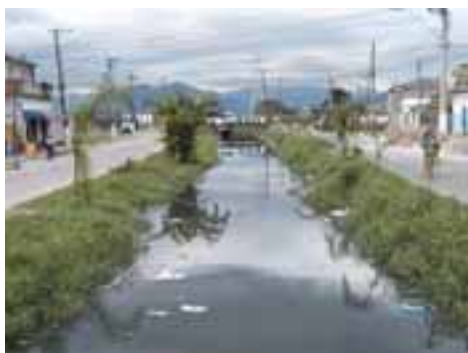
SVI49PON83FOT01 - Canal existente sem proteção e assoreado

- Escavação e remoção de material orgânico;
- Preparo de fundo e margens;
- Execução de lastro;
- Forma, armação e concretagem;
- Execução de camada drenante e barbacãs.

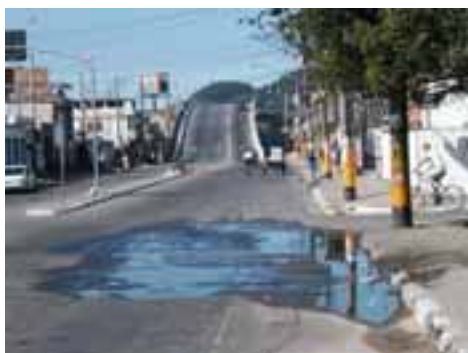
SVI50PON84FOT01 -Viário com microdrenagem insuficiente

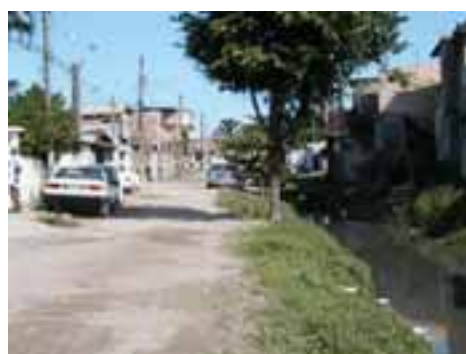
SVI51PON87FOT02 -Canal existente lateral ao viário

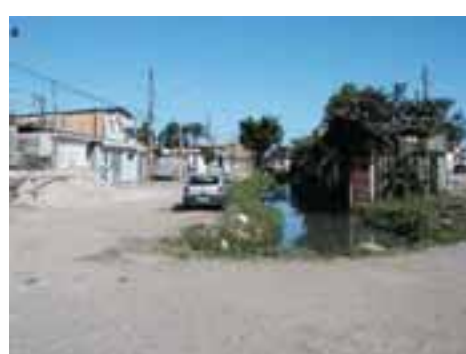
SVI51PON86FOT03 -Canal existente lateral ao viário

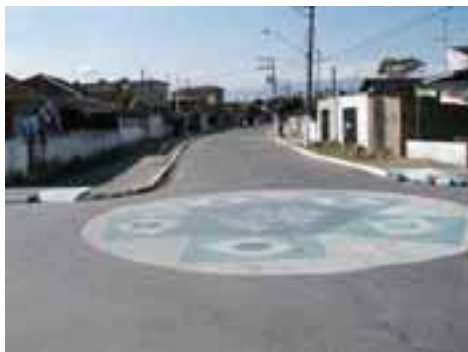
SVI53PON90FOT01 - Viário com microdrenagem insuficiente

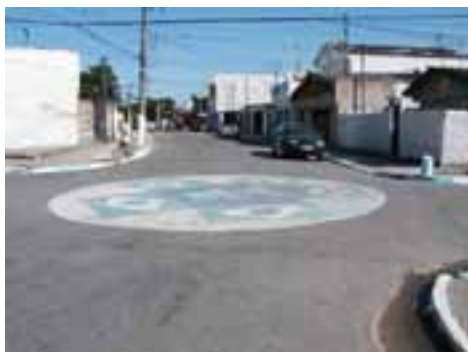
SVI53PON90FOT02 - Viário com microdrenagem insuficiente

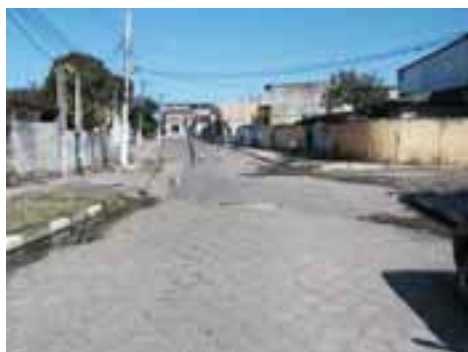
SVI54PON92FOT01 - Viário com microdrenagem insuficiente

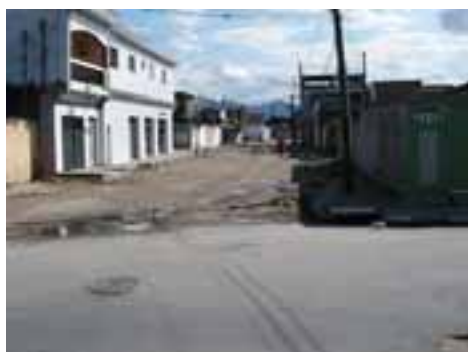
SVI54PON92FOT02 - Viário com microdrenagem insuficiente

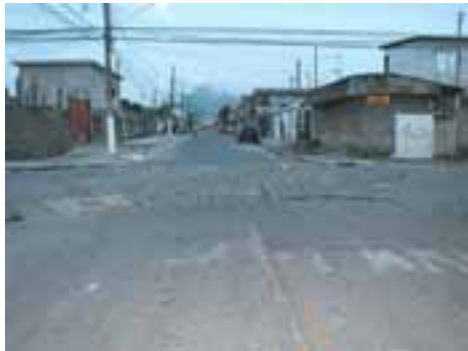
SVI56PON95FOT01 - Viário de microdrenagem insuficiente

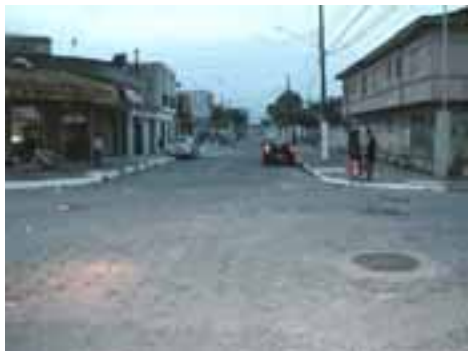
SVI56PON95FOT02 - Viário de microdrenagem insuficiente

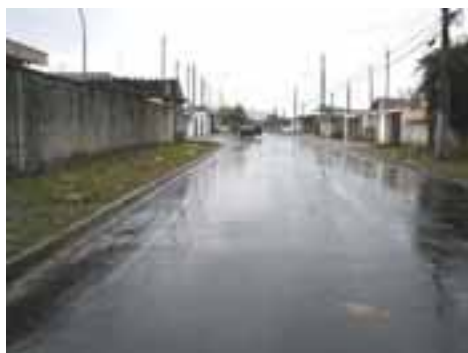
SVI59PON102FOT01 - Viário com microdrenagem recém implantada

- Não houve proposta de mitigação para esta área, pois foi observado a existência de microdrenagem recém implantada;
- Será necessário avaliar a eficiência do sistema de drenagem em novos episódios de pluviosidade excessiva;
- Deve ser salientado que este sistema deverá ter manutenção periódica.

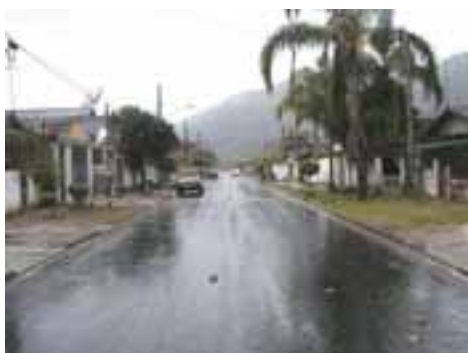
SVI60PON104FOT02 - Viário com microdrenagem recém implantada

- Não houve proposta de mitigação para esta área, pois foi observado a existência de microdrenagem recém implantada;
- Será necessário avaliar a eficiência do sistema de drenagem em novos episódios de pluviosidade excessiva;
- Deve ser salientado que este sistema deverá ter manutenção periódica.

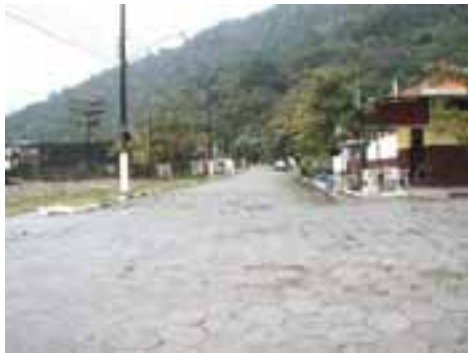
SVI61PON105FOT01 - Viário com microdrenagem recém implantada

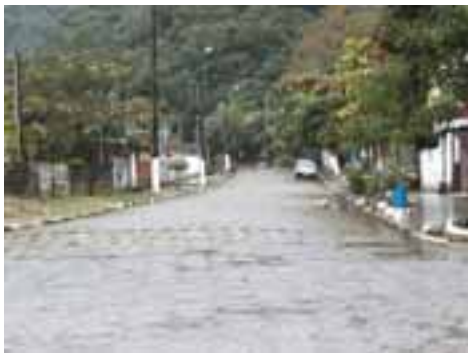
SVI61PON105FOT02 - Viário com microdrenagem recém implantada

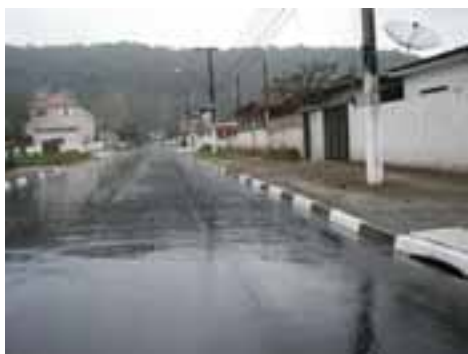
SVI62PON106FOT01 - Viário com microdrenagem recém implantada

- Não houve proposta de mitigação para esta área, pois foi observado a existência de microdrenagem recém implantada;
- Será necessário avaliar a eficiência do sistema de drenagem em novos episódios de pluviosidade excessiva;
- Deve ser salientado que este sistema deverá ter manutenção periódica.

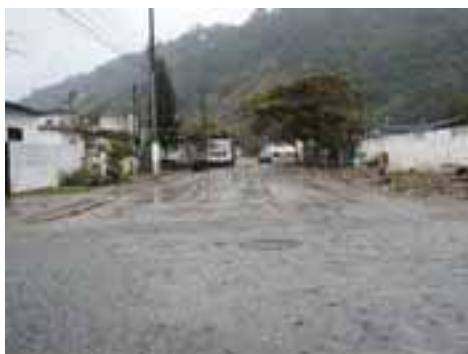
SVI63PON107FOT01 - Viário com microdrenagem recém implantada

- Não houve proposta de mitigação para esta área, pois foi observado a existência de microdrenagem recém implantada;
- Será necessário avaliar a eficiência do sistema de drenagem em novos episódios de pluviosidade excessiva;
- Deve ser salientado que este sistema deverá ter manutenção periódica.

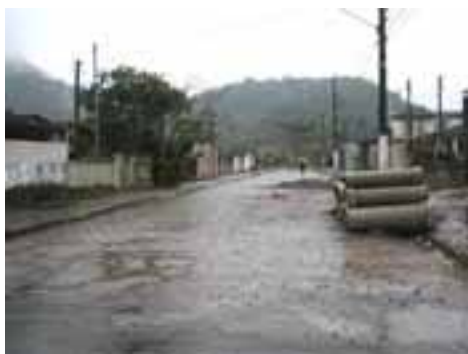
SVI64PON108FOT01 - Viário com microdrenagem recém implantada

- Não houve proposta de mitigação para esta área, pois foi observado a existência de microdrenagem recém implantada;
- Será necessário avaliar a eficiência do sistema de drenagem em novos episódios de pluviosidade excessiva;
- Deve ser salientado que este sistema deverá ter manutenção periódica.

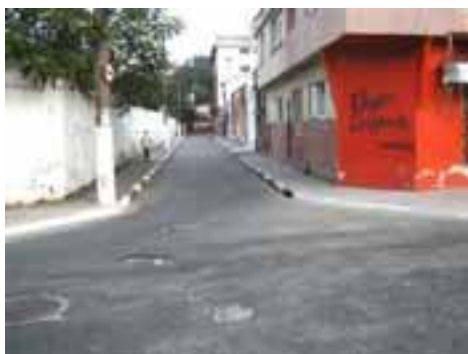
SVI67PON113FOT01 - Viário com microdrenagem insuficiente

- Limpeza e desobstrução de 04 BLs - Bocas de Lobo e 60,00m de GAP - Galeria de Águas Pluviais;
- Implantação de 05 BLs - Bocas de Lobo.

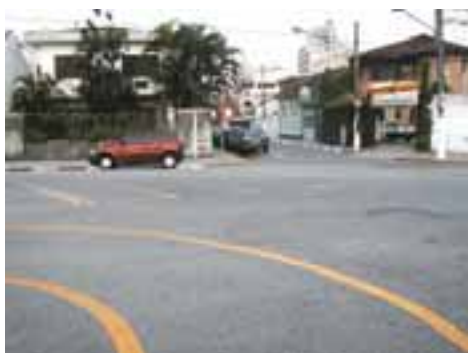
SVI67PON113FOT03 - Viário com microdrenagem insuficiente

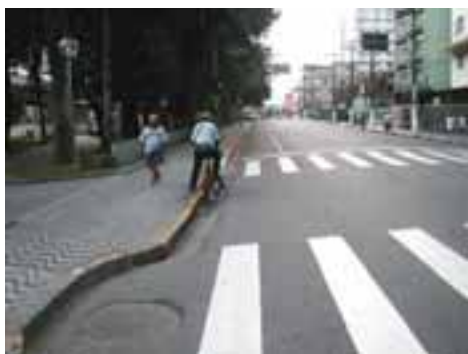
SVI68PON114FOT01 - Viário com microdrenagem insuficiente

- Limpeza e desobstrução de 08 BLs - Bocas de Lobo e 150,00m de GAP - Galeria de Águas Pluviais;
- Implantação de 06 BLs - Bocas de Lobo.

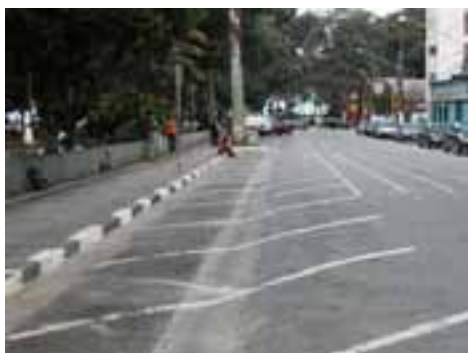
SVI68PON115FOT01 - Viário com microdrenagem insuficiente

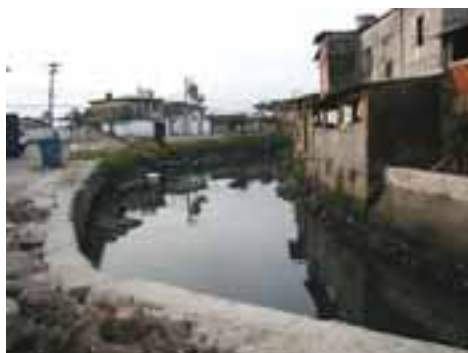
SVI69PON121FOT03 - Canal existente assoreado e obstruído

- Extensão da área: Pequena
- Gravidade do risco: Médio
- Abrangência do problema: Média

- Limpeza e remoção de materiais diversos.

- Extensão: 300,00m
- Seção = Tipo: Canal trapezoidal em terra
- Base: mín. = 5,00m / máx.= 6,00m
- Altura: Var

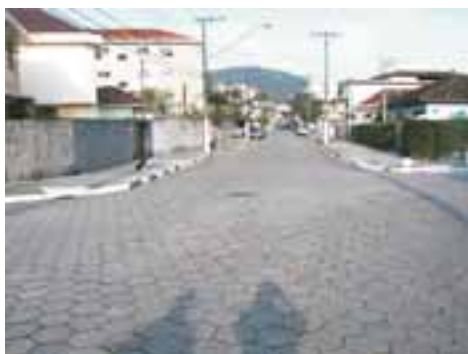
SVI72PON123FOT01 - Viário com microdrenagem assoreada e obstruída

- Limpeza e deobstrução de 04 BLs - Boca de Lobo e 50,00m de GAP - Galeria de Águas Pluviais.

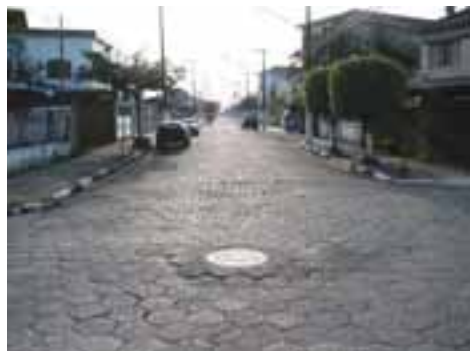
SVI73PON124FOT02 - Viário com microdrenagem assoreada e obstruída

- Limpeza e deobstrução de 04 BLs - Bocas de Lobo e 60,00m GAP - Galeria de Águas Pluviais.

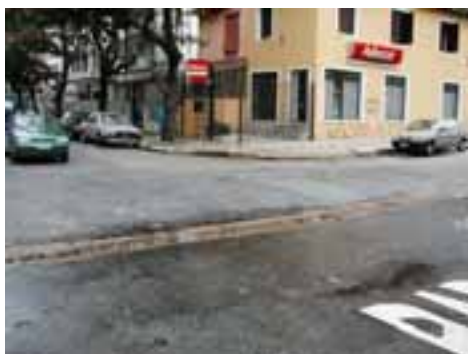
SVI74PON125FOT01 -Viário com microdrenagem insuficiente

- Limpeza e desobstrução de 12 BLs - Bocas de Lobo e 200,00m GAP - Galeria de Águas Pluviais;
- Implantação de 10 BLs - Bocas de Lobo.

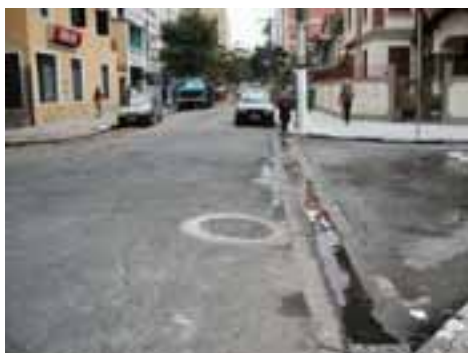
SVI74PON125FOT02 -Viário com microdrenagem insuficiente

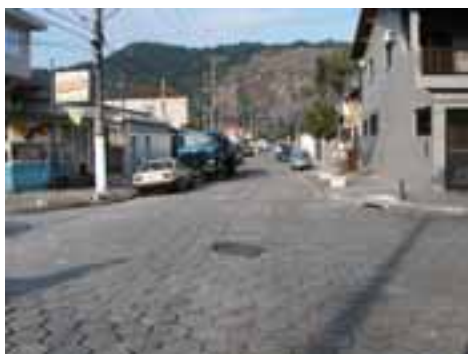
SVI75PON126FOT01 - Viário com microdrenagem insuficiente

- Limpeza e desobstrução de 12 BLs - Bocas de Lobo e 200,00m de GAP - Galeria de Águas Pluviais;
- Implantação de 10 BLs- Bocas de Lobo

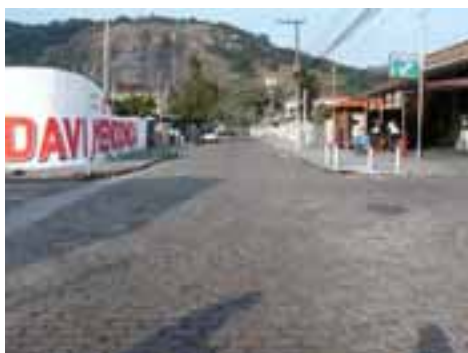
SVI75PON127FOT01 - Viário com microdrenagem insuficiente

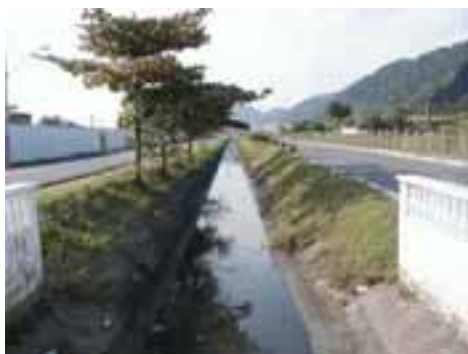
SVI76PON131FOT01 - Canal existente assorreado

- Limpeza e Remoção de materiais diversos.

- Extensão: 500,00m
- Seção = Tipo: Canal trapezoidal de concreto
Base: mín. = 1,50m / máx. = 2,50m
Altura: Variável
Taludes: 2:1

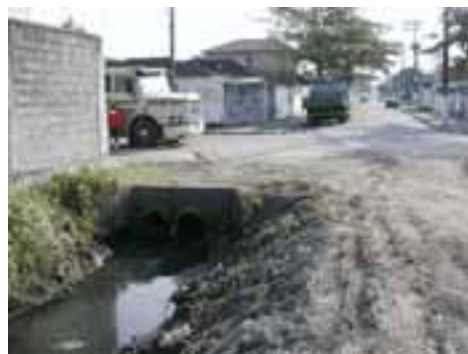
SVI76PON129FOT01 - Vala a céu aberto na lateral do viário

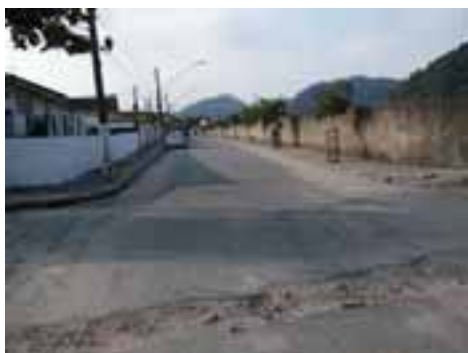
SVI76PON129FOT05 - Viário com microdrenagem insuficiente

- Escavação e remoção de material orgânico;
- Escoramento e preparo de fundo de vala;
- Execução de lastro;
- Assentamento de tubos de concreto;
- Reaterro compactado;
- Reconstrução de pavimento ou passeio;
- Execução de PVs, BLs e ramais de ligação.

- Extensão: 300,00m
- Seção = Tipo: Galeria tubular de concreto
Diâmetro: mín. = 0,60m / máx. = 1,20m

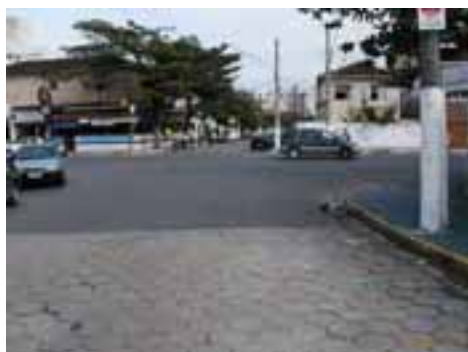
SVI77PON132FOT01 - Viário com microdrenagem e pavimento recém reformado

- Não houve proposta de mitigação para esta área, pois foi observado a existência de microdrenagem recém implantada;
- Será necessário avaliar a eficiência do sistema de drenagem em novos episódios de pluviosidade excessiva;
- Deve ser salientado que este sistema deverá ter manutenção periódica.

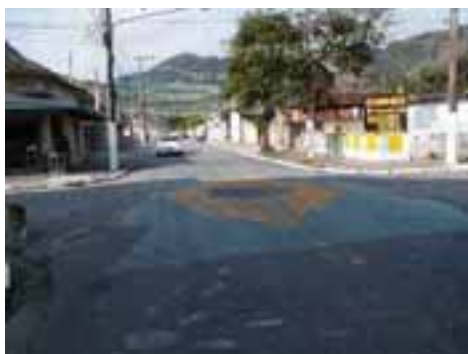
SVI78PON135FOT01 - Viário com microdrenagem insuficiente

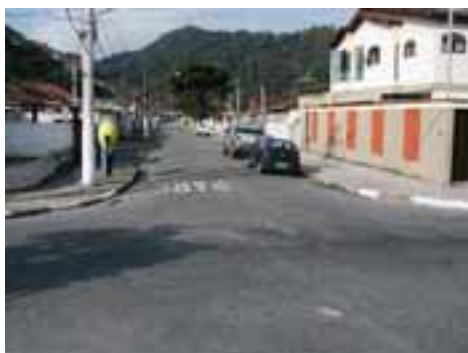
SVI78PON133FOT02 - Viário com microdrenagem insuficiente

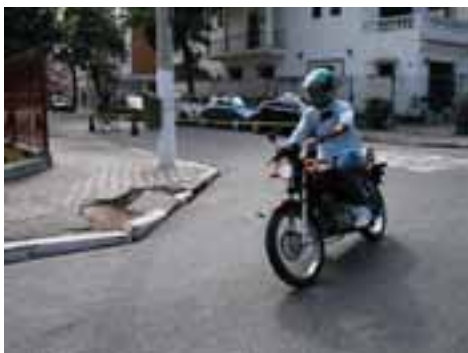
SVI79PON136FOT01 - Viário com microdrenagem obstruída e danificada

- Limpeza e desobstrução de 06 BLs - Bocas de Lobo e 100,00m de GAP - Galeria de Águas Pluviais;
- Implantação de 06 BLs - Bocas de Lobo.

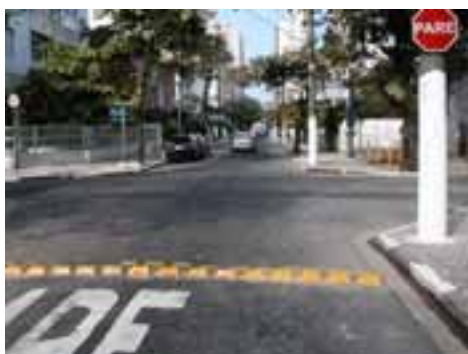
SVI79PON137FOT03 - Viário com microdrenagem insuficiente

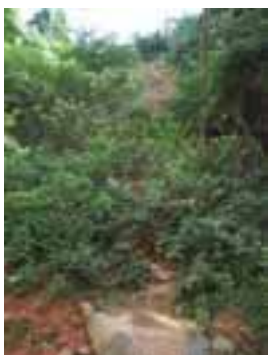
SVI80PON138FOT01 - Vista da encosta onde houve o deslizamento da rua em 1999.

- Interromper o acesso de água pluvial drenada das áreas vizinhas para o local onde houve o deslizamento, através da execução de sistema de canaletas (50,0 m).
- Impermeabilizar o topo da encosta na área da antiga rua junto ao local de deslizamento utilizando manta plástica com aplicação de betumem ou concreto.
- Execução de mureta guia no topo da encosta (H = 1,5 m, Ext = 15,0 m).
- Execução de drenos tipo DHP no maciço (50 m).
- Execução de mureta de proteção junto ao pé do talude ao longo da via ali localizada (H = 1,5 m, Ext = 30,0 m).
- Revegetação da encosta com plantio de bambu e grama.

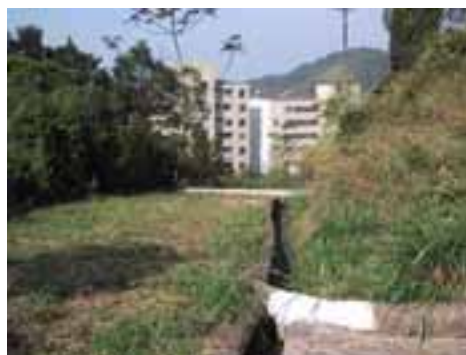
SVI80PON139FOT01 - Vista de rua interrompida por deslizamento de sua pista ocorrido em 1999. Observar canaletas de água pluvial no local.

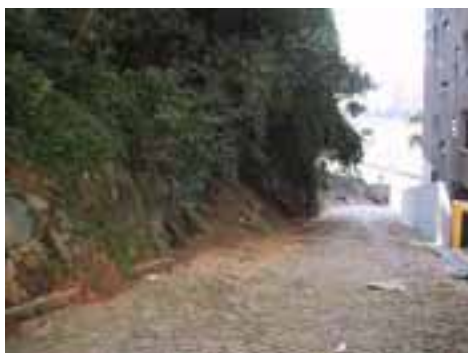
SVI80PON138FOT02 - Vista de edifício e rua de acesso as garagens do mesmo localizado no pé da encosta, sob risco de novos deslizamentos.

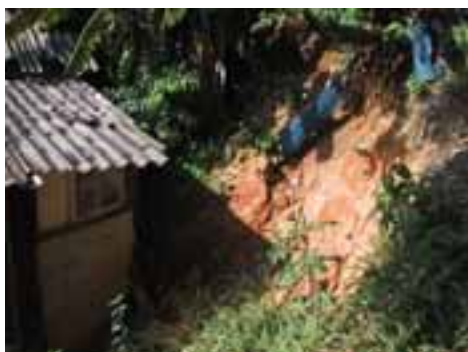
SVI81PON144FOT01 - Talude deslizado sobre barraco.

- Remoção dos barracos/casas localizados na meia encosta do morro, onde tem havido deslizamentos, e revegetação destas áreas.

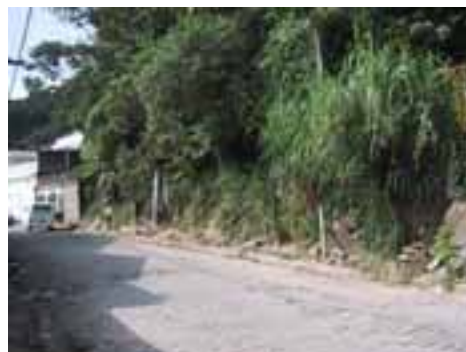
SVI81PON149FOT01 - Talude junto a Av. Saturnino de Brito em risco de deslizamento

- Execução de muro de arrimo (ex: gabião) no talude indicado na foto SVI81PON149FOT01.

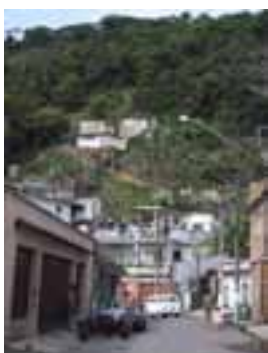
SVI81PON141FOT01 - Casa em área de risco na meia encosta do morro

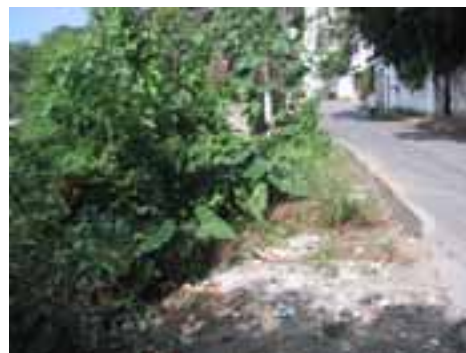
SVI81PON148FOT01 - Encosta apresentando deslizamentos colocando em risco trecho da Av. Saturnino de Brito

- Remoção dos barracos/casas localizados na meia encosta do morro, onde tem havido deslizamentos, e revegetação destas áreas.
- Execução de cortina atirantada nos trechos da encosta que apresentam riscos para a Avenida Saturnino de Brito (ex. Indicado na foto SVI81PON148FOTO01)
- Execução de galeria de drenagem de águas pluviais na Av. Saturnino de Brito.

- Remoção dos barracos/casas localizados na meia encosta do morro, onde tem havido deslizamentos, e revegetação destas áreas.
- Execução de solo grampeado nos trechos da encosta que apresentam riscos para a Avenida Saturnino de Brito (ex. Indicado na foto SVI81PON148FOTO01)
- Execução de galeria de drenagem de águas pluviais na Av. Saturnino de Brito.

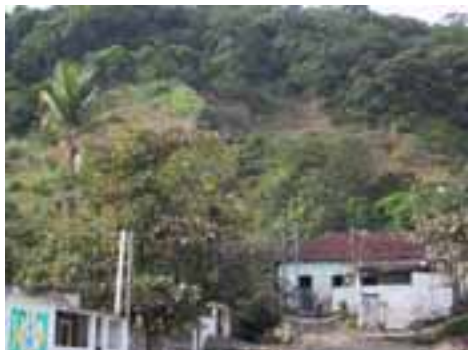
SVI82PON153FOT01 - Morro com áreas de erosão/deslizamento na encosta, colocando em risco habitações localizadas no pé do morro.

- Revegetação das áreas de encosta com problemas de erosão/deslizamento utilizando plantas que fixem o solo (ex: bambú).

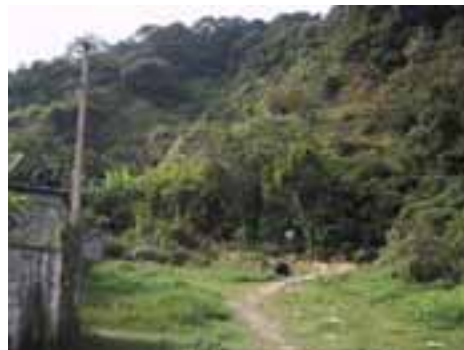
SVI82PON154FOT01 - Morro com áreas de erosão/deslizamento na encosta, colocando em risco habitações localizadas no pé do morro.

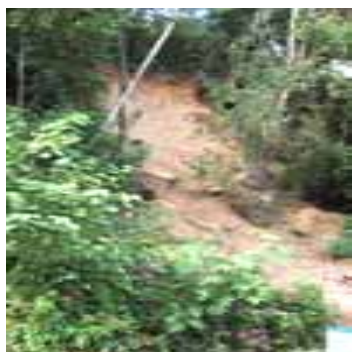
SVI82PON155FOT01 - Detalhe de encosta do morro com deslizamento de solo.

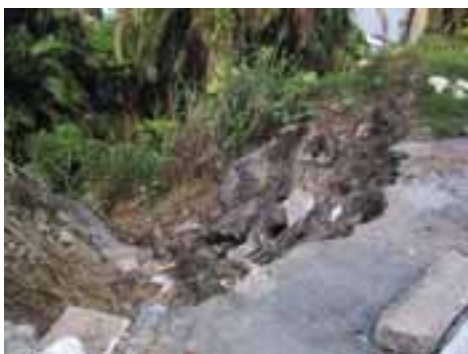
SVI84PON156FOT01 - Detalhe de deslizamento de encosta junto ao final da Al. Paulo Gonçalves

- Interromper o acesso de água pluvial drenada das áreas vizinhas para o local onde houve o deslocamento, através da execução de 50 m de canaletas.
- Execução de mureta guia no topo da encosta, final da Al. Paulo Gonçalves (H= 1,5 m , Ext. = 15,0 m).
- Recomposição da encosta com solo e revegetação da mesma. (Ex: bambu).
- Verificação das condições de estanqueidade da caixa localizada no local para coleta de águas pluviais. Caso esta apresente vazamentos devido a fissuras ou trincas, executar novo revestimento interno com concreto e impermeabilizante.
