AGÊNCIA METROPOLITANA DA BAIXADA SANTISTA - AGEM

## 6. Avaliação das Causas e Efeitos nas Áreas Críticas

## **7. Situação Atual e Propostas de Mitigação nas Áreas Críticas**

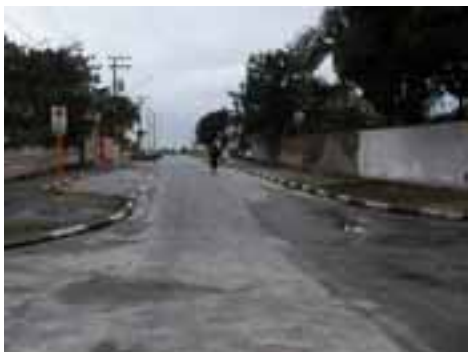
BER02PON04FOT02 - Microrenagem existente obstruída e assoreada

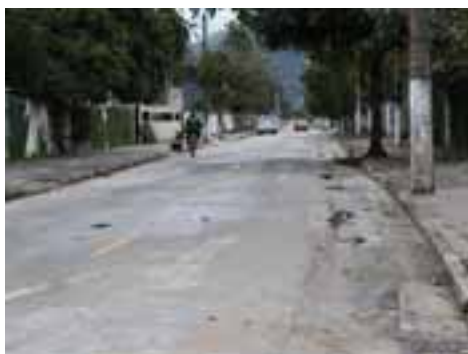
BER02PON05FOT02 - Microdrenagem existente obstruída e assoreada

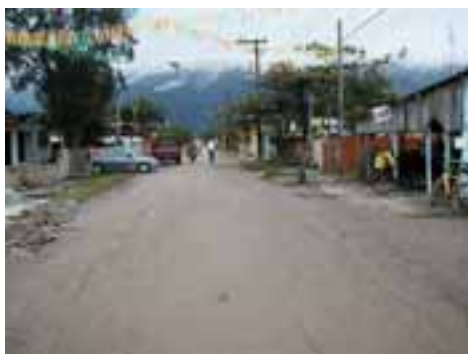
BER03PON06FOT01 - Inexistência de microdrenagem

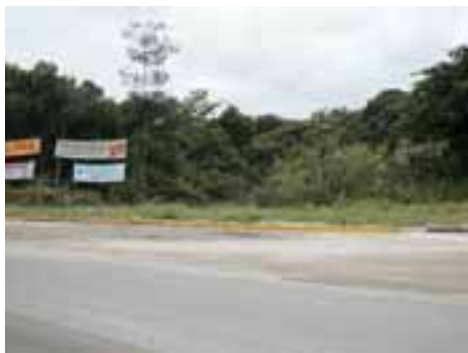
BER06PON11FOT01 - Local para lançamento sem urbanização

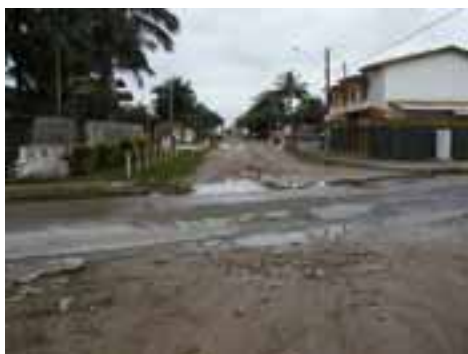
BER08PON13FOT01 - Viário com microdrenagem insuficiente

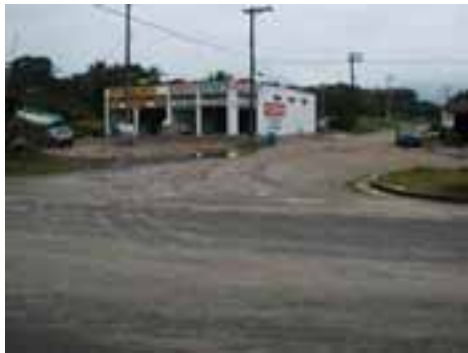
BER09PON14FOT02 - Viário com microdrenagem insuficiente

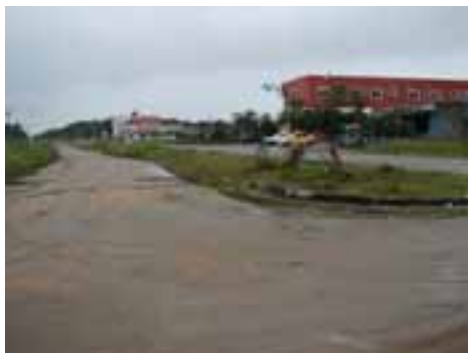
BER09PON15FOT01 - Viário com microdrenagem insuficiente

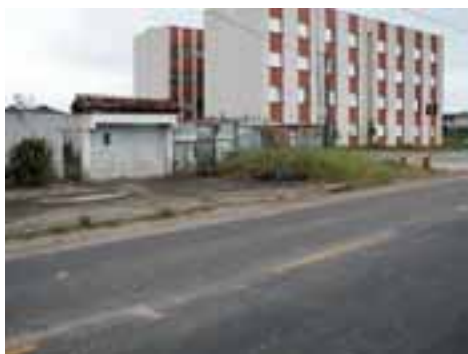
BER10PON16FOT02 - Viário com microdrenagem insuficiente

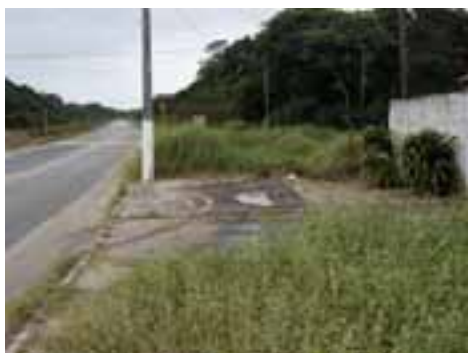
BER10PON16FOT03 - Viário com microdrenagem insuficiente

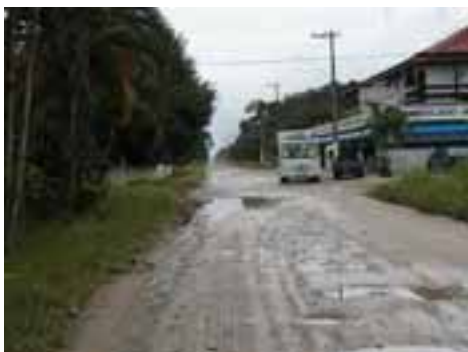
BER11PON21FOT02 - Viário com microdrenagem inexistente

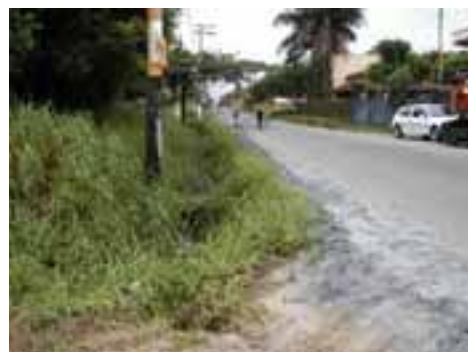
BER11PON18FOT02 - Viário com microdrenagem inexistente

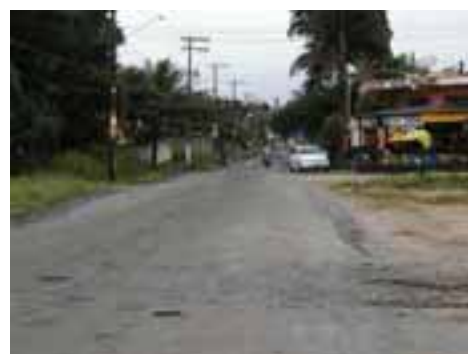
BER11PON20FOT02 - Viário com microdrenagem inexistente

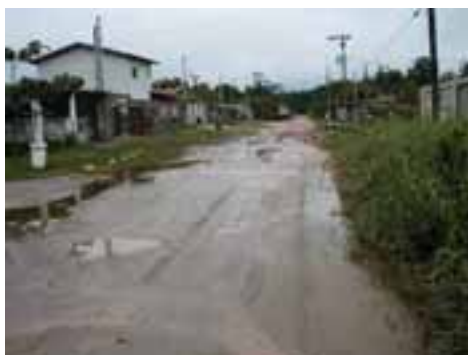
BER12PON22FOT03 - Viário com microdrenagem inexistente

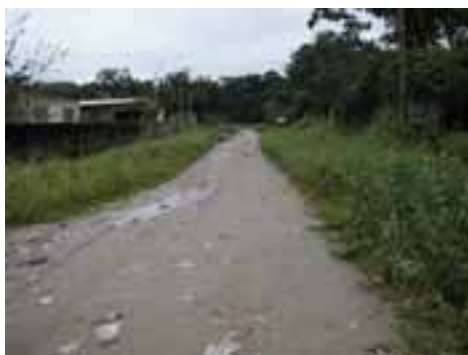
BER12PON21FOT03 - Viário com microdrenagem inexistente

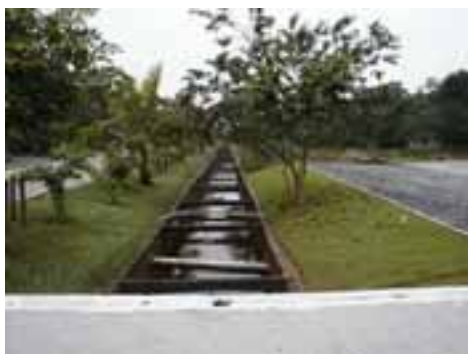
BER13PON24FOT02 - Canal existente assoreado

- Limpeza e desobstrução de 600,00m de canal retangular de concreto com aproximadamente 3,00m de base e altura variável.

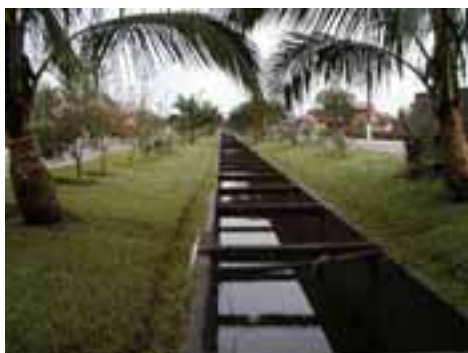
BER13PON23FOT02 - Canal existente assoreado

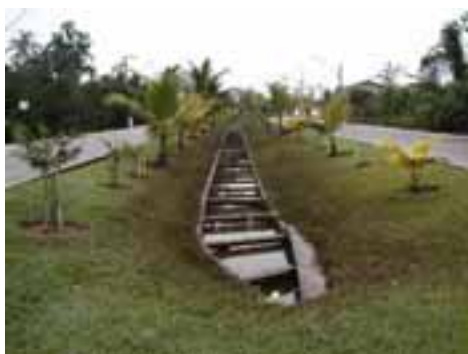
BER14PON26FOT01 - Canal existente assoreado

- Limpeza e desobstrução de 800,00m de canal retangular de concreto com aproximadamente 2,50m de base e altura variável.

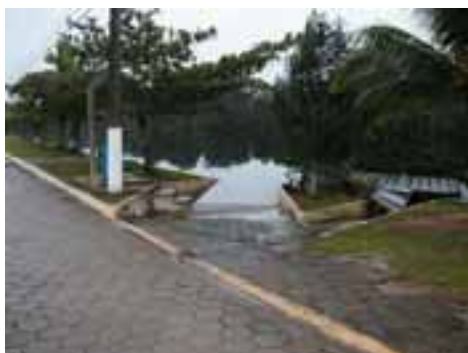
BER14PON26FOT03 - Lançamento afetado pelo nível d'água do rio

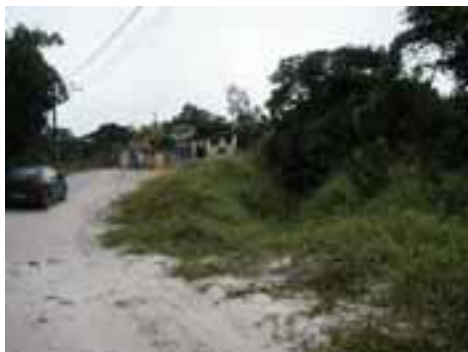
BER15PON28FOT02 - Canal existente assoreado

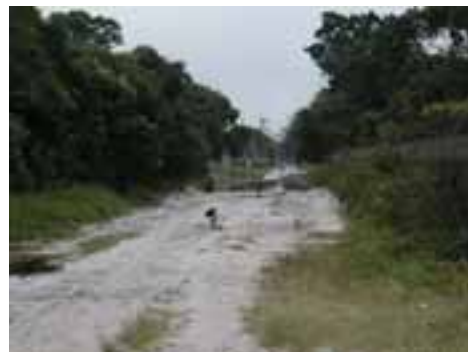
BER15PON27FOT01 - Viário com microdrenagem inexistente

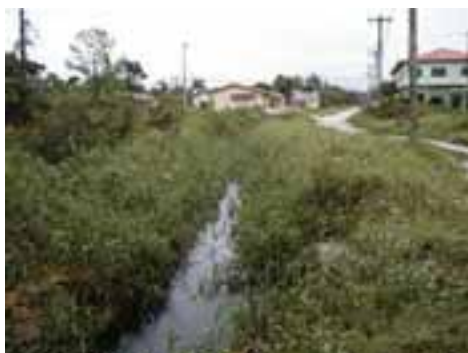
BER15PON28FOT01 - Canal existente assoreado

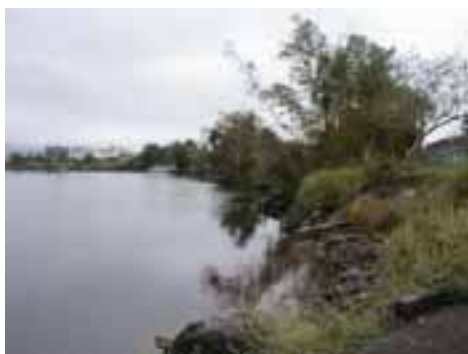
BER16PON31FOT01 - Erosão da margem (Terreno da Prefeitura) causada pelo Rio Itapanhá.

- Remoção de solo da margem afetada;
- Lançamento do rachão;
- Execução do muro de gabião;
- Reaterro compactado da margem;
- Plantio de grama.

- Regularização da margem;
- Execução do colchão tipo Reno.

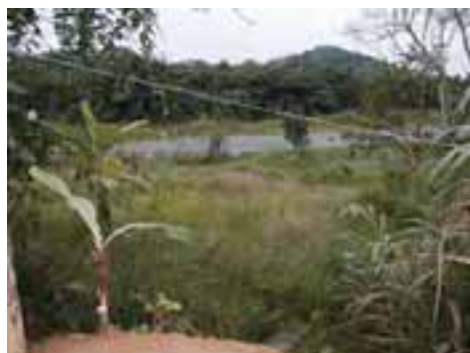
BER17PON32FOT06 - Vista da pista da Rod. Manoel Hyppólito do Rego onde se encontra um bueiro assoreado com material carreado de área com erosão / deslizamento

- Retaludamento da área obedecendo a drenagem natural;
- Revegetação da área atingida com grama.

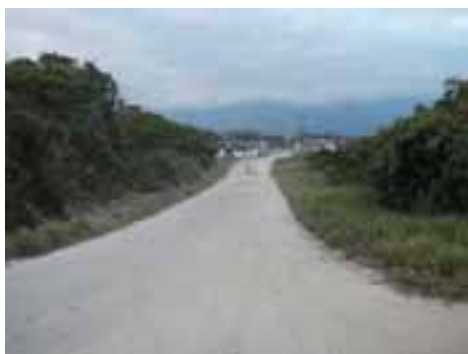
BER18PON34FOT01 - Viário com microdrenagem inexistente e confinado pela rodovia

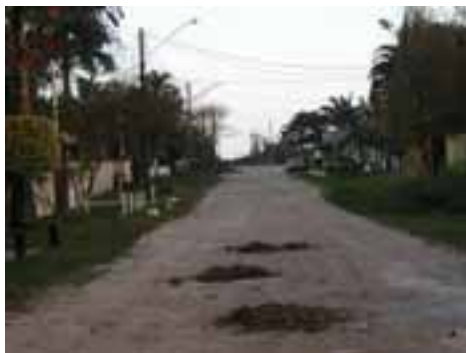
BER19PON35FOT01 - Viário com microdrenagem inexistente e confinado pela rodovia

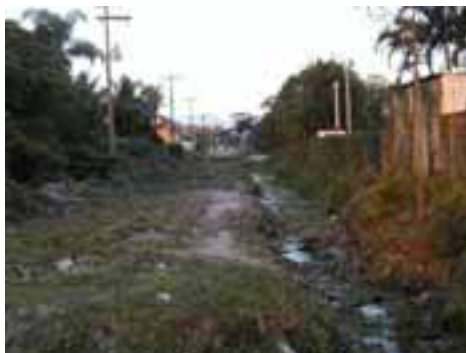
BER19PON35FOT02 - Viário com microdrenagem inexistente e confinado pela rodovia

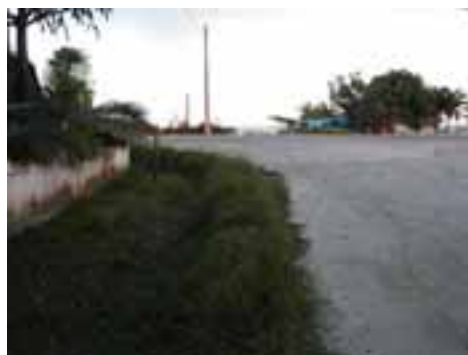
- Extensão da área: Pequena
- Gravidade do risco: Baixa
- Abrangência do problema: Pequena

BER20PON36FOT01 - Viário com microdrenagem inexistente e confinado pela rodovia

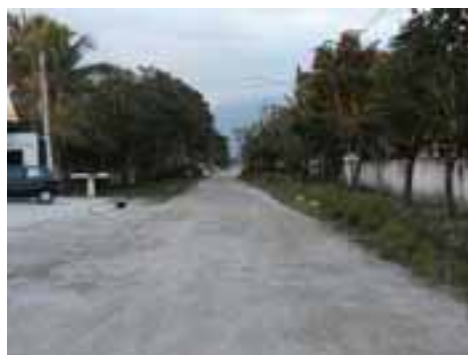
BER20PON36FOT02 - Viário com microdrenagem inexistente e confinado pela rodovia

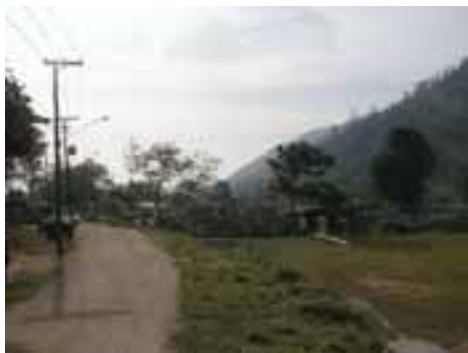
CUB01PON01FOT01 - Ocupações junto ao leito seco do rio Cubatão

- Extensão da área: Grande
- Gravidade do risco: Alta
- Abrangência do problema: Média

- Cadastramento e remanejamento das famílias atingidas;
  - Demolição e remoção das edificações abrangidas;
  - Plantaio de vegetação local;
  - Delimitação e cercamento da área de proteção.
- PARÂMETRO DE AVALIAÇÃO DA PROPOSIÇÃO
- Complexidade da proposição: Média
  - Dificuldade para implementação: Muita
  - Custo da implementação: Médio
- A seguir está apresentado um detalhe da situação atual.

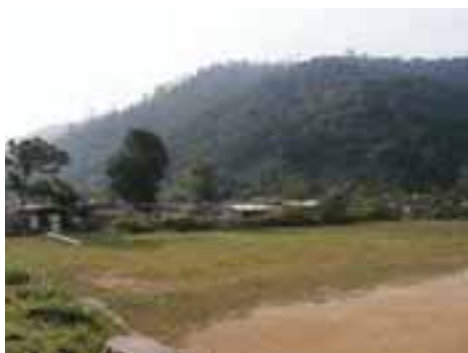
CUB01PON01FOT02 - Ocupações junto ao leito seco do rio Cubatão

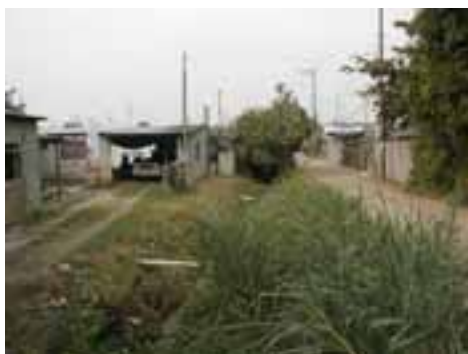
- Extensão da área: Grande
- Gravidade do risco: Alta
- Abrangência do problema: Média

CUB02PON03FOT01 - Ocupações junto a área de proteção ambiental / mangue

- Cadastramento e remanejamento das famílias atingidas;
- Demolição e remoção das edificações abrangidas;
- Plantio de vegetação local;
- Delimitação e cercamento da área de mangue;
- Urbanização completa e adequada da área de proteção.

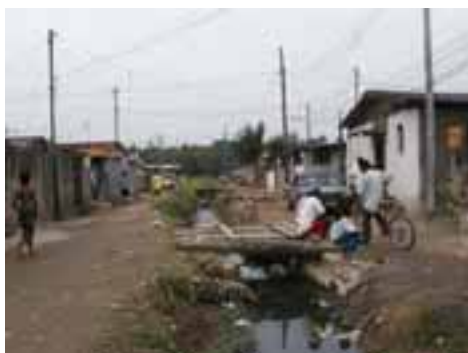
CUB02PON04FOT01 - Ocupações junto a área de proteção ambiental / mangue

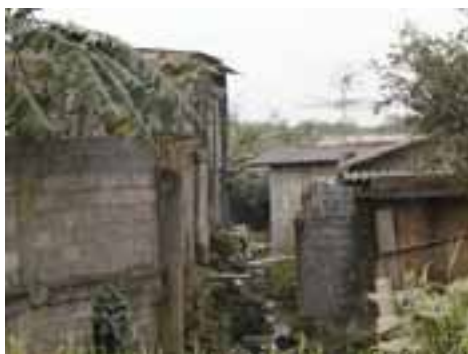
- Extensão da área: Grande
- Gravidade do risco: Alta
- Abrangência do problema: Média

CUB03PON05FOT02 - Ocupações junto a área de proteção ambiental / mangue

- Cadastramento e remanejamento das famílias atingidas;
- Demolição e remoção das edificações abrangidas;
- Plantio de vegetação local;
- Delimitação e cercamento da área de mangue;
- Urbanização completa e adequada da área de proteção.

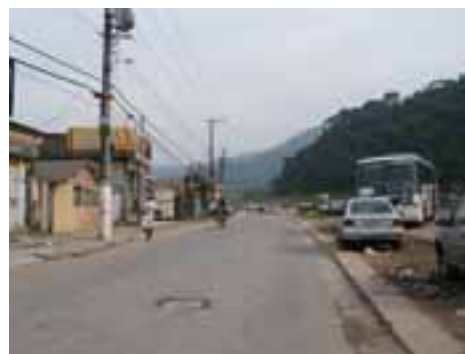
CUB03PON06FOT01 - Viário com microdrenagem insuficiente

- Escavação e remoção de material orgânico;
- Escoramento e preparo de fundo de vala;
- Execução de lastro;
- Assentamento de tubos de concreto;
- Reaterro compactado;
- Reconstrução de pavimento ou passeio;
- Execução de PVs, BLs e ramais de ligação.

- Extensão: 500,00m
- Seção = Tipo: Galeria tubular de concreto  
Diâmetro: mín. = 0,60m / máx. = 1,00m

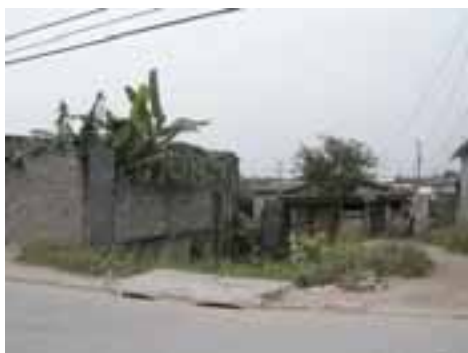
CUB03PON05FOT01 - Ocupações junto a área de proteção ambiental / mangue

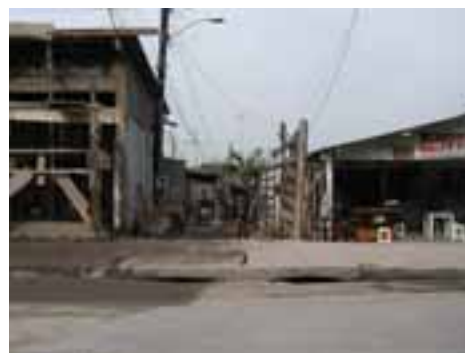
CUB03PON07FOT01 - Viário com microdrenagem insuficiente

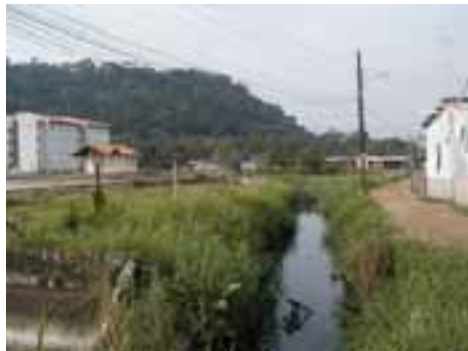
- Extensão da área: Média
- Gravidade do risco: Média
- Abrangência do problema: Média

CUB04PON08FOT03 - Curso d'água existente sem canalização adequada

- Escavação e remoção de material orgânico;
- Preparo de fundo e margens;
- Execução de lastro;
- Forma, armação e concretagem;
- Execução de camada drenante e barbacãs.

- Extensão: 600,00m
- Seção = Tipo: Canal trapezoidal de concreto  
Base: 2,00m  
Altura: 1,50m  
Taludes: 2:1

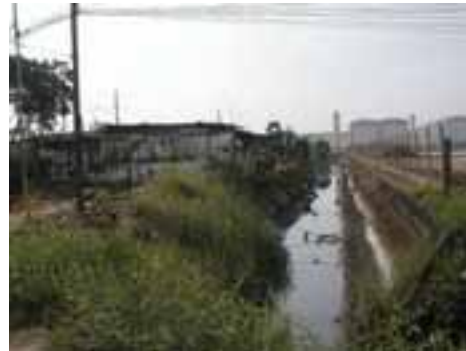
CUB04PON08FOT01 - Canalização existente obstruída

- Limpeza e remoção de materiais diversos.

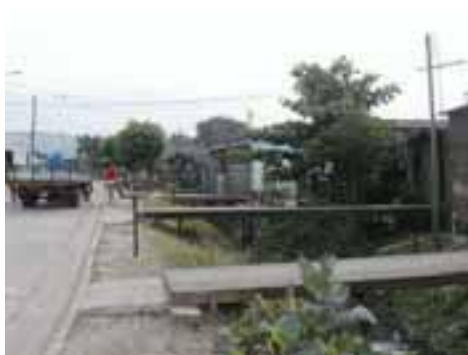
CUB04PON10FOT03 - Curso d'água existente sem canalização adequada

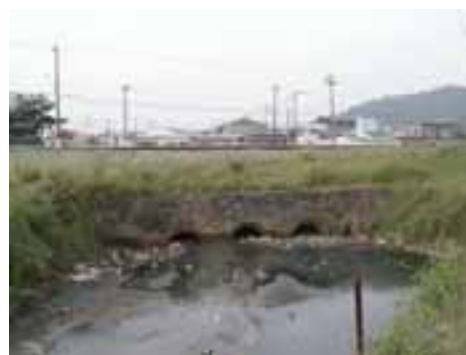
CUB04PON10FOT02 - Travessia existente obstruída

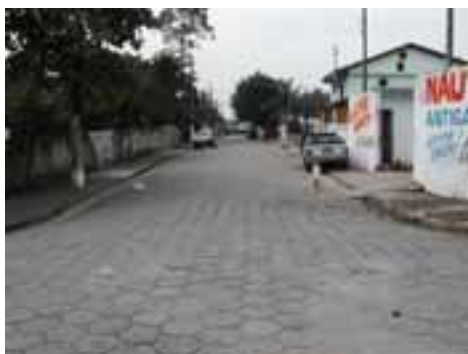
- Extensão da área: Pequena
- Gravidade do risco: Baixa
- Abrangência do problema: Pequena

CUB06PON12FOT01 - Bairro com microdrenagem assoreada e obstruída

- Limpeza e desobstrução de 18 BLs - Bocas de Lobo e 150,00m GAP - Galeria de Águas Pluviais;

- Limpeza e desobstrução de 450,00 m de canal de drenagem existentes na área.

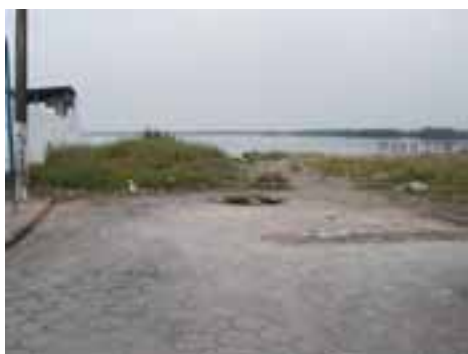
CUB06PON12FOT03 - Viário próximo ao Mar Pequeno

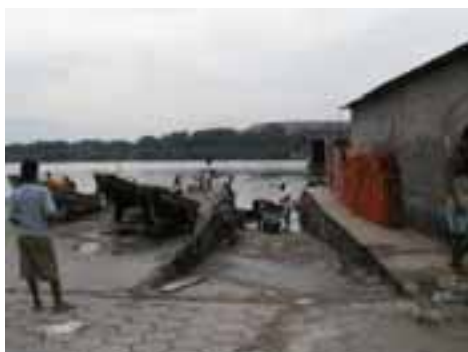
- Extensão da área: Pequena
- Gravidade do risco: Baixa
- Abrangência do problema: Pequena

CUB07PON14FOT04 - Bairro com microdrenagem insuficiente e lançamento afetado pela maré

Limpeza e desobstrução de 10 BLs - Bocas de Lobo e 120,00m de GAP - Galeria de Águas Pluviais.

- Remoção de moradias em área de mangue e/ou urbanização completa e adequada para as demais, se viável do ponto de vista técnico, econômico, social e legal.

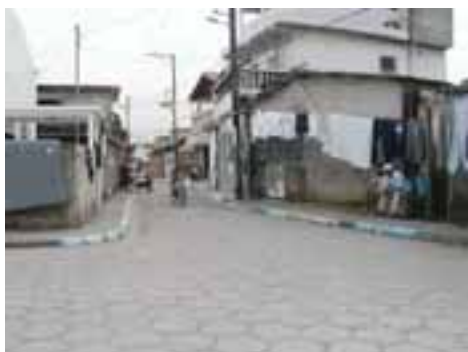
CUB07PON13FOT01 - Viário com microdrenagem insuficiente

- Escavação e remoção de material orgânico;
- Escoramento e preparo de fundo de vala;
- Execução de lastro;
- Assentamento de tubos de concreto;
- Reaterro compactado;
- Reconstrução de pavimento ou passeio;
- Execução de PVs, BLs e ramais de ligação.

- Extensão: 40,00m
- Seção = Tipo: Galeria tubular de concreto  
Diâmetro: mín. = 0,60m / máx. = 0,80m

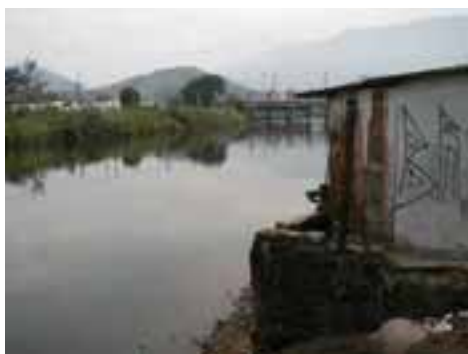
- Extensão da área: Pequena
- Gravidade do risco: Baixa
- Abrangência do problema: Pequena

CUB08PON15FOT02 - Bairro com microdrenagem insuficiente e lançamento afetado pela maré

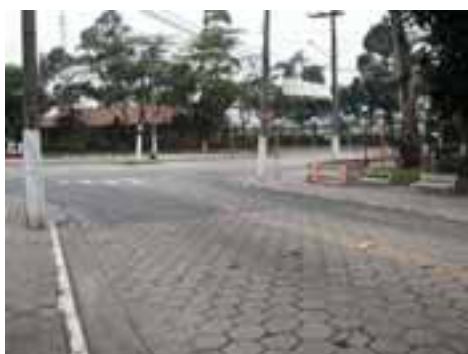
CUB08PON16FOT02 - Bairro com microdrenagem insuficiente e lançamento afetado pela maré

- Limpeza e desobstrução de 08 BLs - Bocas de Lobo e 150,00m GAP - Galeria de Águas Pluviais.

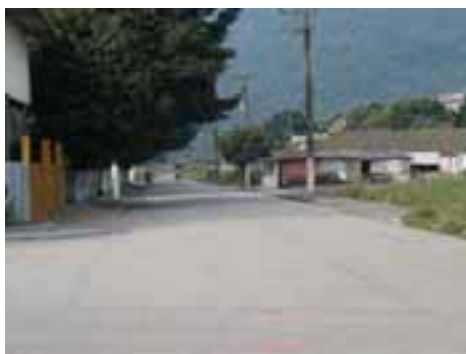
CUB09PON18FOT02 - Bairro com microdrenagem insuficiente em área de preservação ambiental

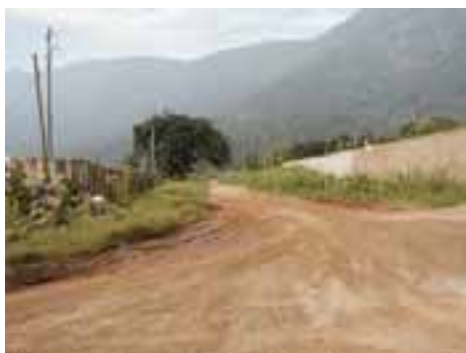
CUB09PON18FOT04 - Bairro com microdrenagem insuficiente em área de preservação ambiental

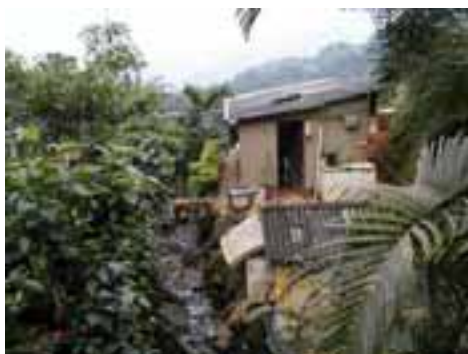
CUB10PON19FOT03 - Barraco, junto a área de drenagem natural de encosta

- Remoção total das habitações e revegetação da área por se tratar de área pertencente ao Parque Estadual da Mata Atlântica.

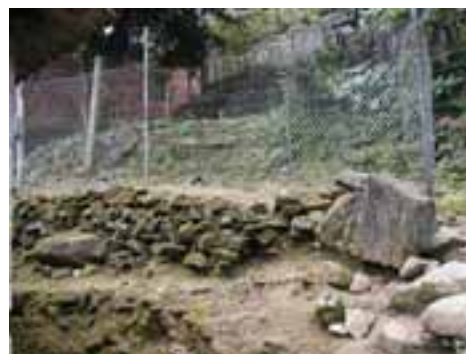
CUB10PON20FOT01 - Arrimo de pedra em condições precárias de estabilidade

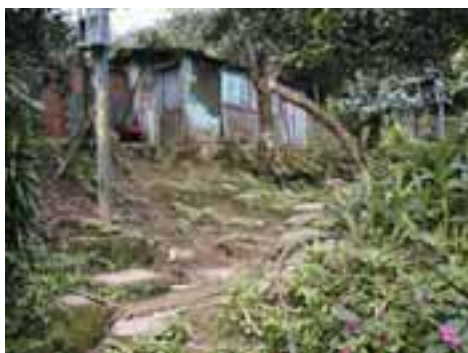
CUB10PON20FOT02 - Detalhe de barraco em área de risco.

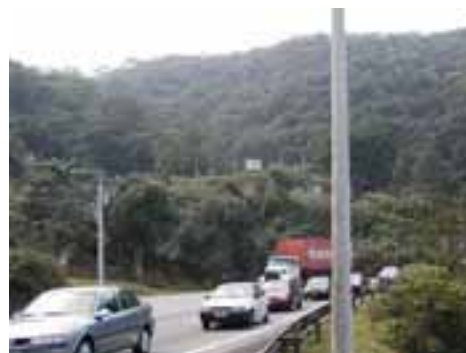
CUB10PON21FOT03 - Vista geral da área indicando a proximidade com a pista da Rodovia Anchieta.

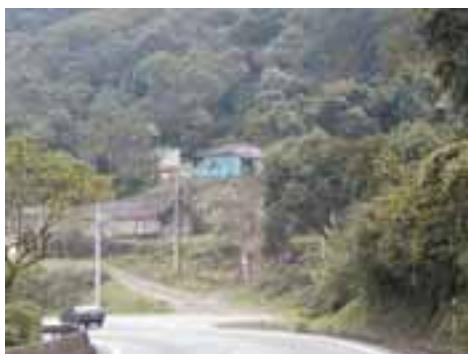
CUB11PON48FOT02 - Vista geral da ocupação irregular em área perenente ao Parque Estadual da Mata Atlântica, com poucas habitações próxima a cota 500.

- Remoção total das habitações e revegetação da área por se tratar de área pertencente ao Parque Estadual da Mata Atlântica.

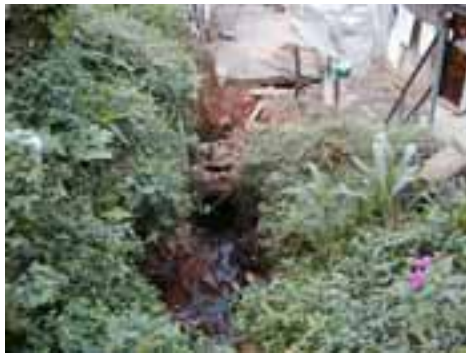
CUB12PON23FOT01 - Detalhe de barracos obstruindo a drenagem natural da encosta.

- As áreas localizadas dentro do polígono demarcado pela Defesa Civil, consideradas como em processo de serem desafetadas, poderão ser urbanizadas com adequação da topografia, implantação de sistemas de distribuição de água, coleta de esgoto, drenagem e vias/vielas.
- Complexidade da proposição: Grande
- Dificuldade para implementação: Muita
- Custo da implementação: Alto

- A estabilização e urbanização desta área só serão implementadas após a elaboração de estudos de cunho técnico-econômico-social que justifiquem o investimento desta obra.

- As habitações localizadas fora da área demarcada deverão ser removidas e as áreas revegetadas por se tratar de áreas pertencentes ao Parque Estadual da Mata Atlântica.

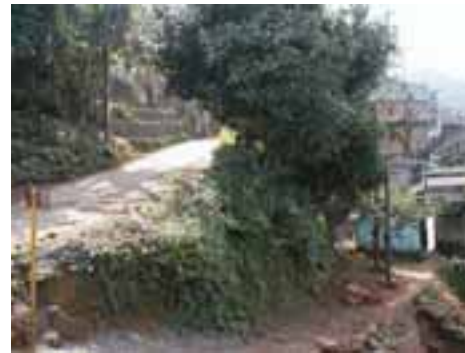
CUB12PON24FOT04 - Detalhe do deslizamento de talude sobre e sob a via principal da ocupação.

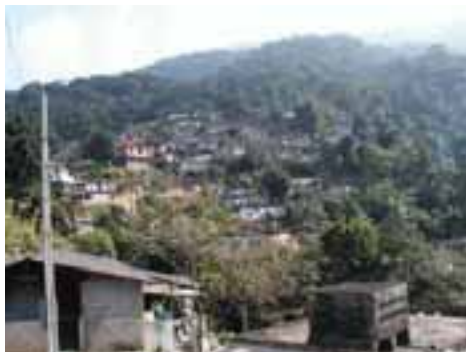
CUB12PON25FOT01 - Vista geral das ocupações da encosta.

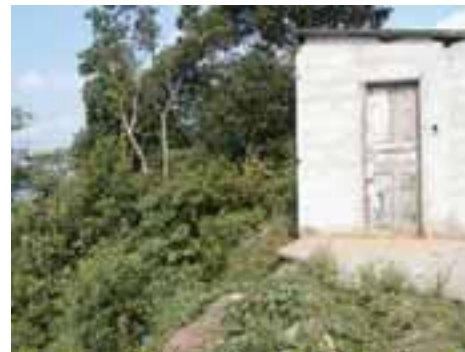
CUB12PON26FOT01 - Barraco com risco de deslizamento junto com encosta.

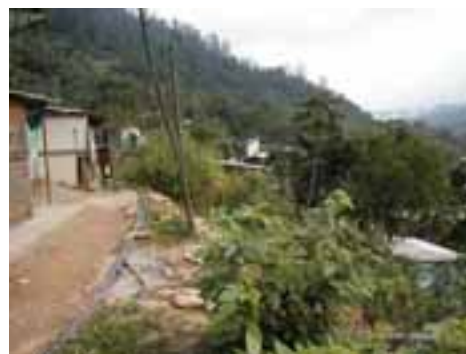
CUB13PON28FOT02 - Vista típica de barracos próximos a encosta com risco de deslizamento.

- Desocupação total da área por ser área de proteção dos mananciais, após desocupação e remoção dos barracos, realizar revegetação da área.

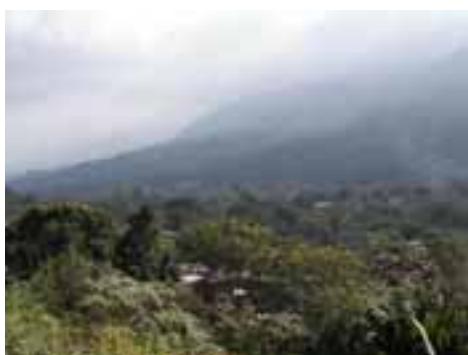
CUB13PON28FOT04 - Vista geral das ocupações

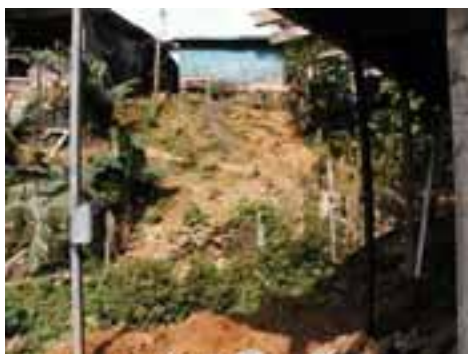
CUB14PON29FOT02 - Detalhe das condições do solo nas áreas de encosta ocupadas.

- As áreas localizadas dentro do polígono demarcado pela Defesa Civil, consideradas como em processo de serem desafetadas, poderão ser urbanizadas com adequação da topografia, implantação de sistemas de distribuição de água, coleta de esgoto, drenagem e vias/vielas.
- Complexidade da proposição: Grande
- Dificuldade para implementação: Muita
- Custo da implementação: Alto

- A estabilização e urbanização desta área só serão implementadas após a elaboração de estudos de cunho técnico-econômico-social que justifiquem o investimento desta obra.

- As habitações localizadas fora da área demarcada de verão ser removidas e as áreas revegetadas por se tratar de áreas pertencentes ao Parque Estadual da Mata Atlântica.

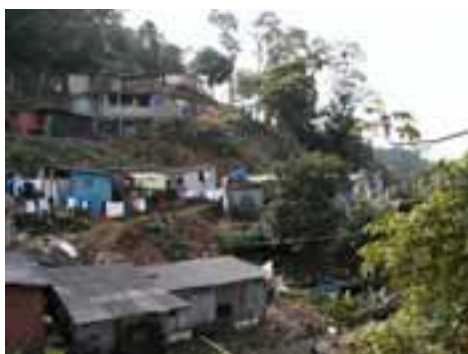
CUB14PON30FOT02 - Barracos em área de risco de deslizamento.

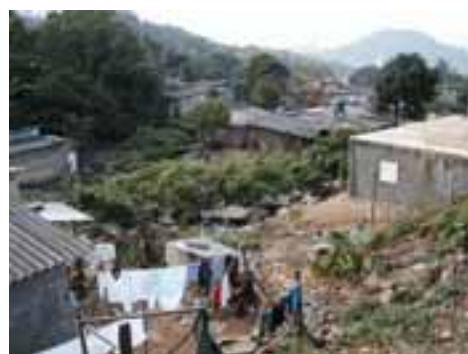
CUB14PON31FOT02 - Vista geral das ocupações em área de risco de deslizamento.

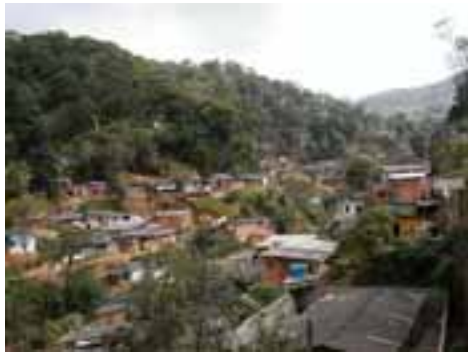
CUB15PON32FOT03 - Vista geral das ocupações em área plana.

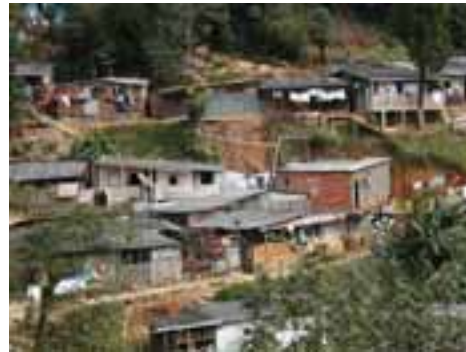
CUB15PON32FOT04 - Vista geral das ocupações em área de encosta.

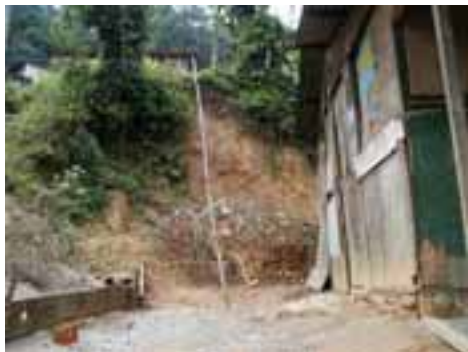
CUB15PON33FOT01 - Detalhe de barraco junto a talude de corte com risco de deslizamento.

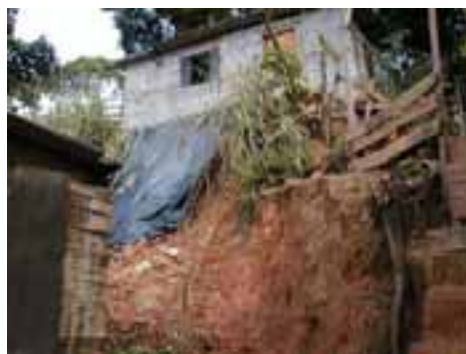
CUB16PON38FOT01 - Detalhe de barracos localizados no topo e pé do talude com risco de deslizamento.

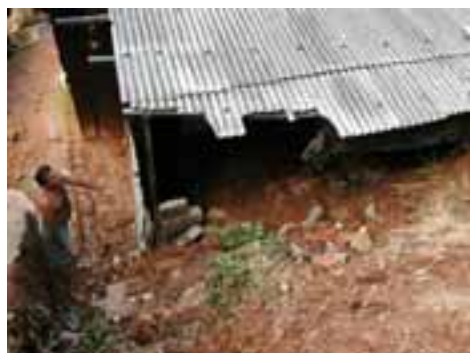
CUB16PON38FOT02 - Detalhe de talude deslizado sobre barraco.

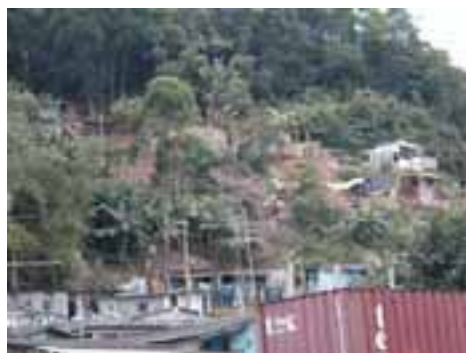
CUB16PON39FOT02 - Vista geral das ocupações na encosta com risco de deslizamento sobre a pista de acesso à Rodovia dos Imigrantes.

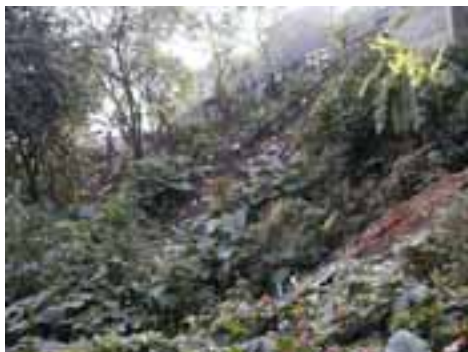
CUB17PON42FOT01 - Vista de barracos localizados no topo de talude com risco de deslizamento.

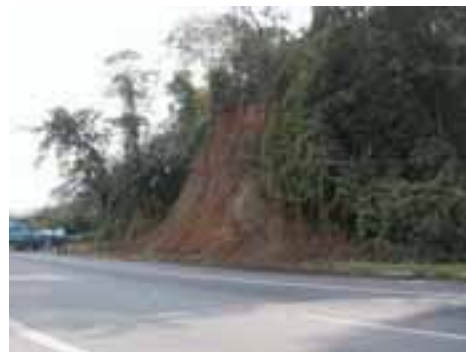
CUB17PON43FOT02 - Detalhe de talude com risco de deslizamento sobre a pista da Piaçaguera-Guarujá.

- O talude junto a pista da Piaçaguera-Guarujá, indicado na foto CUB17PON43FOT02, deverá ser abrandado para geometria 1H:1V, e protegido com grama para prevenção contra erosão superficial (área de 150,00m²).

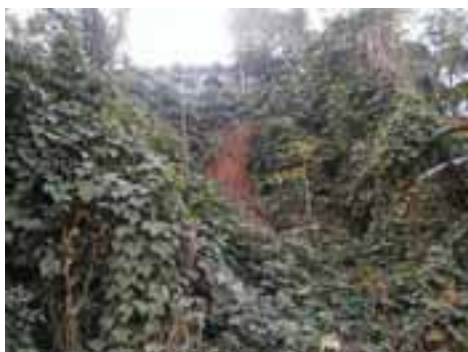
CUB17PON43FOT04 - Encosta com habitações no topo em risco de deslizamento.
