**PROGRAMA REGIONAL DE IDENTIFICAÇÃO E MONITORAMENTO DE ÁREAS
CRÍTICAS DE INUNDAÇÕES, EROSÕES E DESLIZAMENTOS - PRIMAC
REGIÃO METROPOLITANA DA BAIXADA SANTISTA - RMBS**

RELATÓRIO FINAL

Contrato Nº AGEM 001/02

Novembro / 2.002

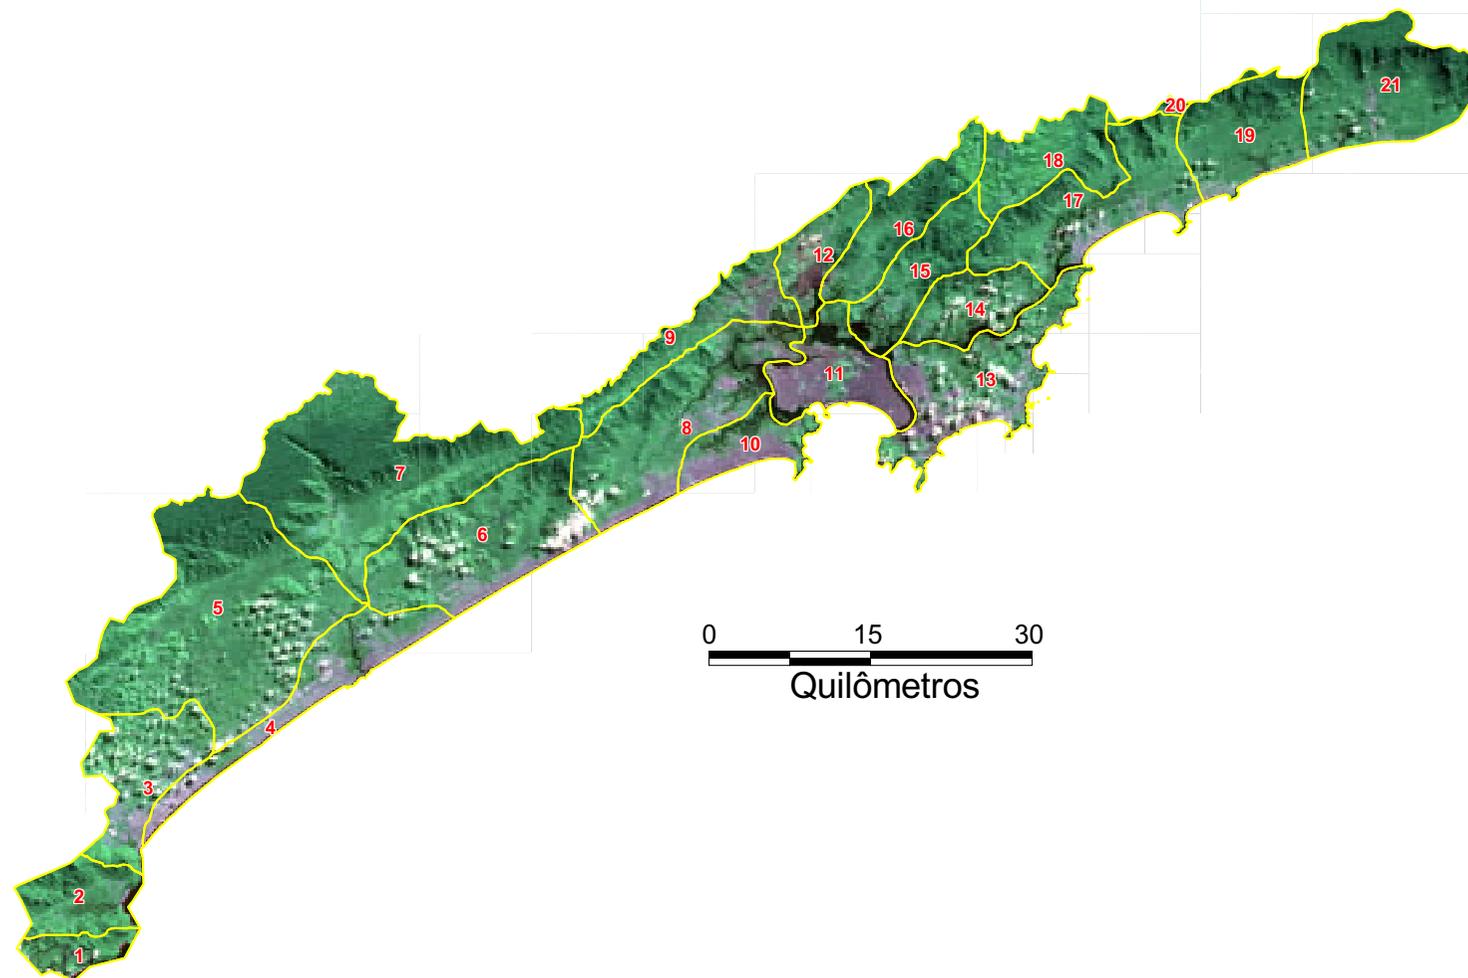
Baixada Santista

A seguir, estão mapeadas por município, as sub-bacias, que fazem parte da Região Metropolitana da Baixada Santista.

- 01 - PRAIA DO UNA
- 02 - RIO PEREQUÊ
- 03 - RIO PRETO SUL
- 04 - RIO ITANHAÉM
- 05 - RIO PRETO
- 06 - RIO AGUAPELÚ
- 07 - RIO BRANCO
- 08 - RIO BOTUROCA
- 09 - RIO CUBATÃO
- 10 - RIO PIÇABUÇU
- 11 - ILHA DE SÃO VICENTE
- 12 - RIO MOGI
- 13 - ILHA DE SANTO AMARO
- 14 - RIO CABUÇU
- 15 - RIO JURUBATUBA
- 16 - RIO QUILOMBO
- 17 - RIO ITAPANHAU
- 18 - RIO ITATINGA
- 19 - RIO DAS ALHAS
- 20 - RIO SERTÃOZINHO
- 21 - RIO GUARATUBA

Esc: 1:350.000

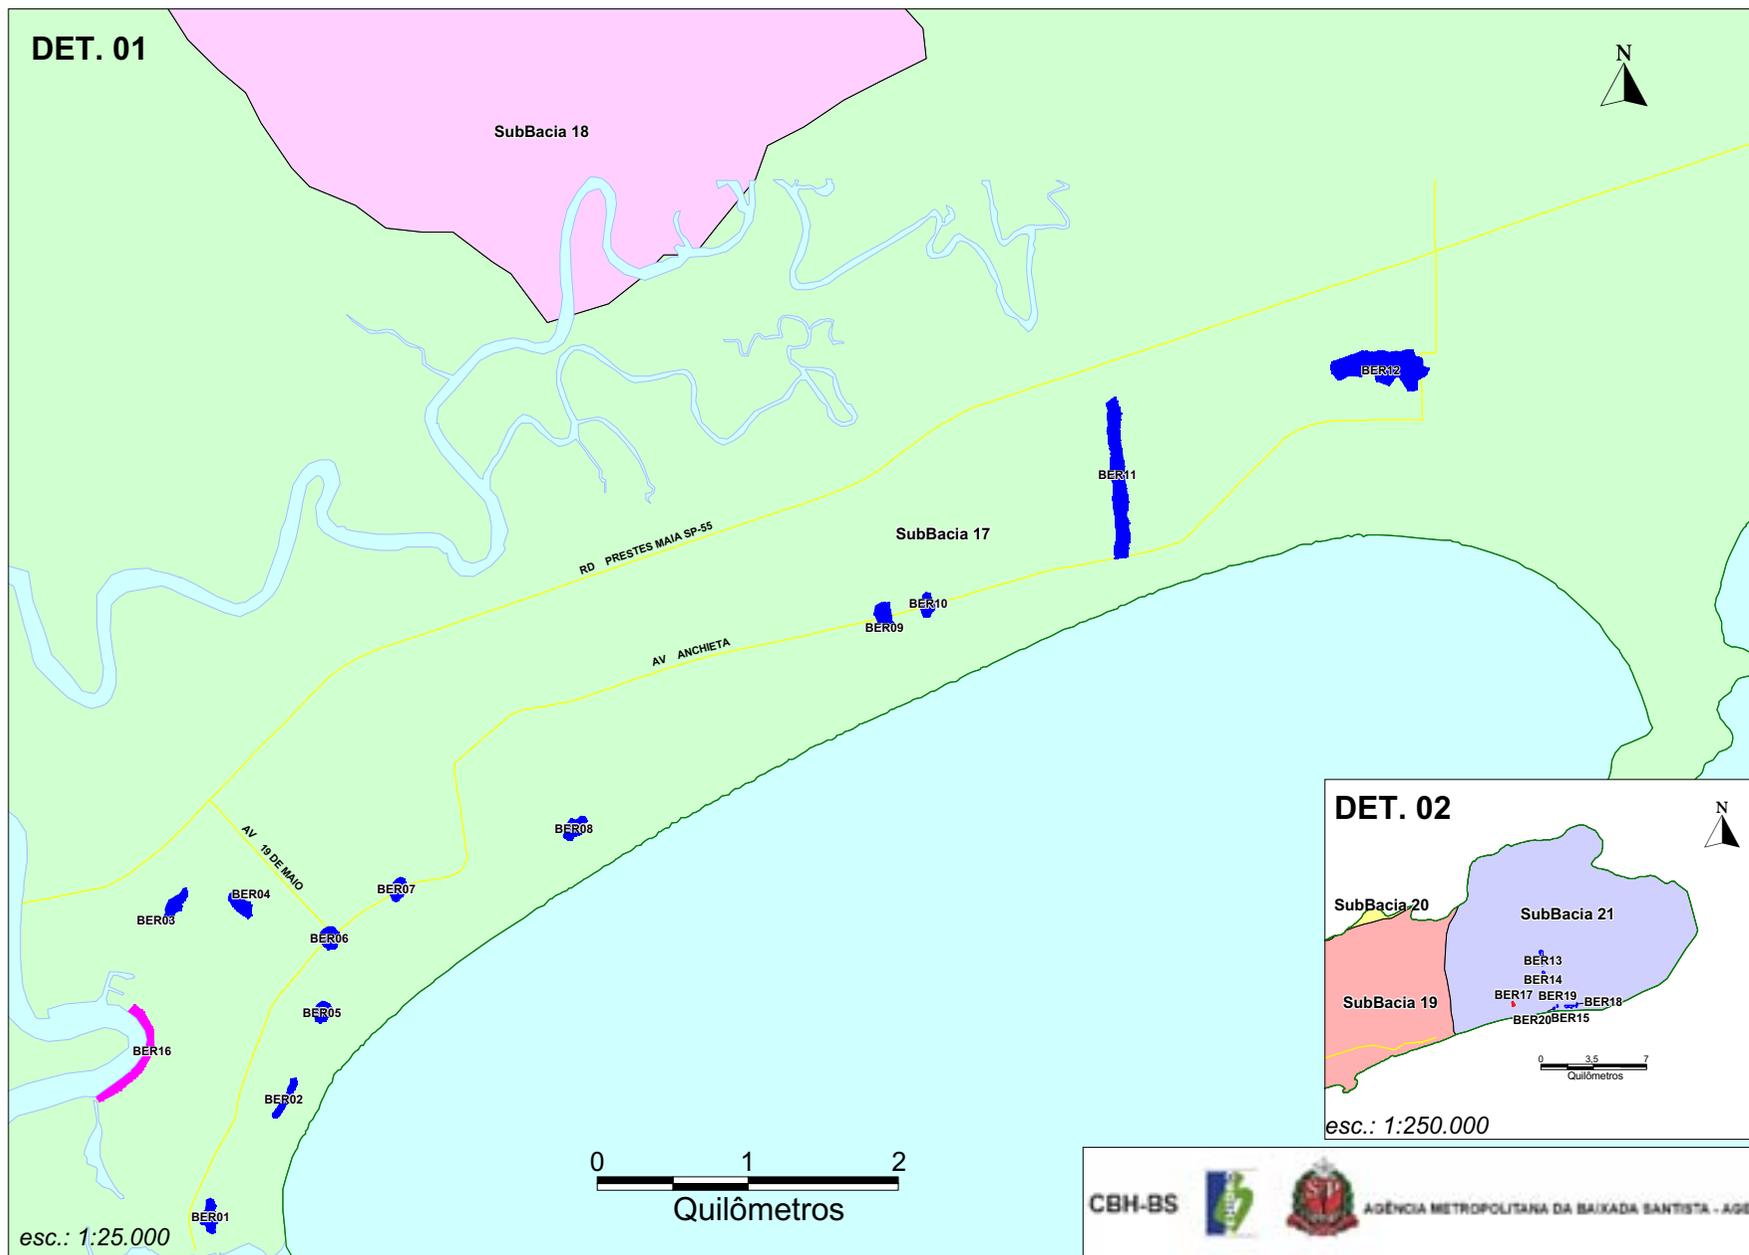
Bertioga

- Vias Principais
- Áreas Críticas
 - Deslizamento
 - Erosão
 - Inundação
- SubBacia
 - 17 Rio Itapanhaú
 - 18 Rio Itatinga
 - 19 Rio das Alhas
 - 20 Rio Serãozinho
 - 21 Rio Guaratuba
- Limite de Município

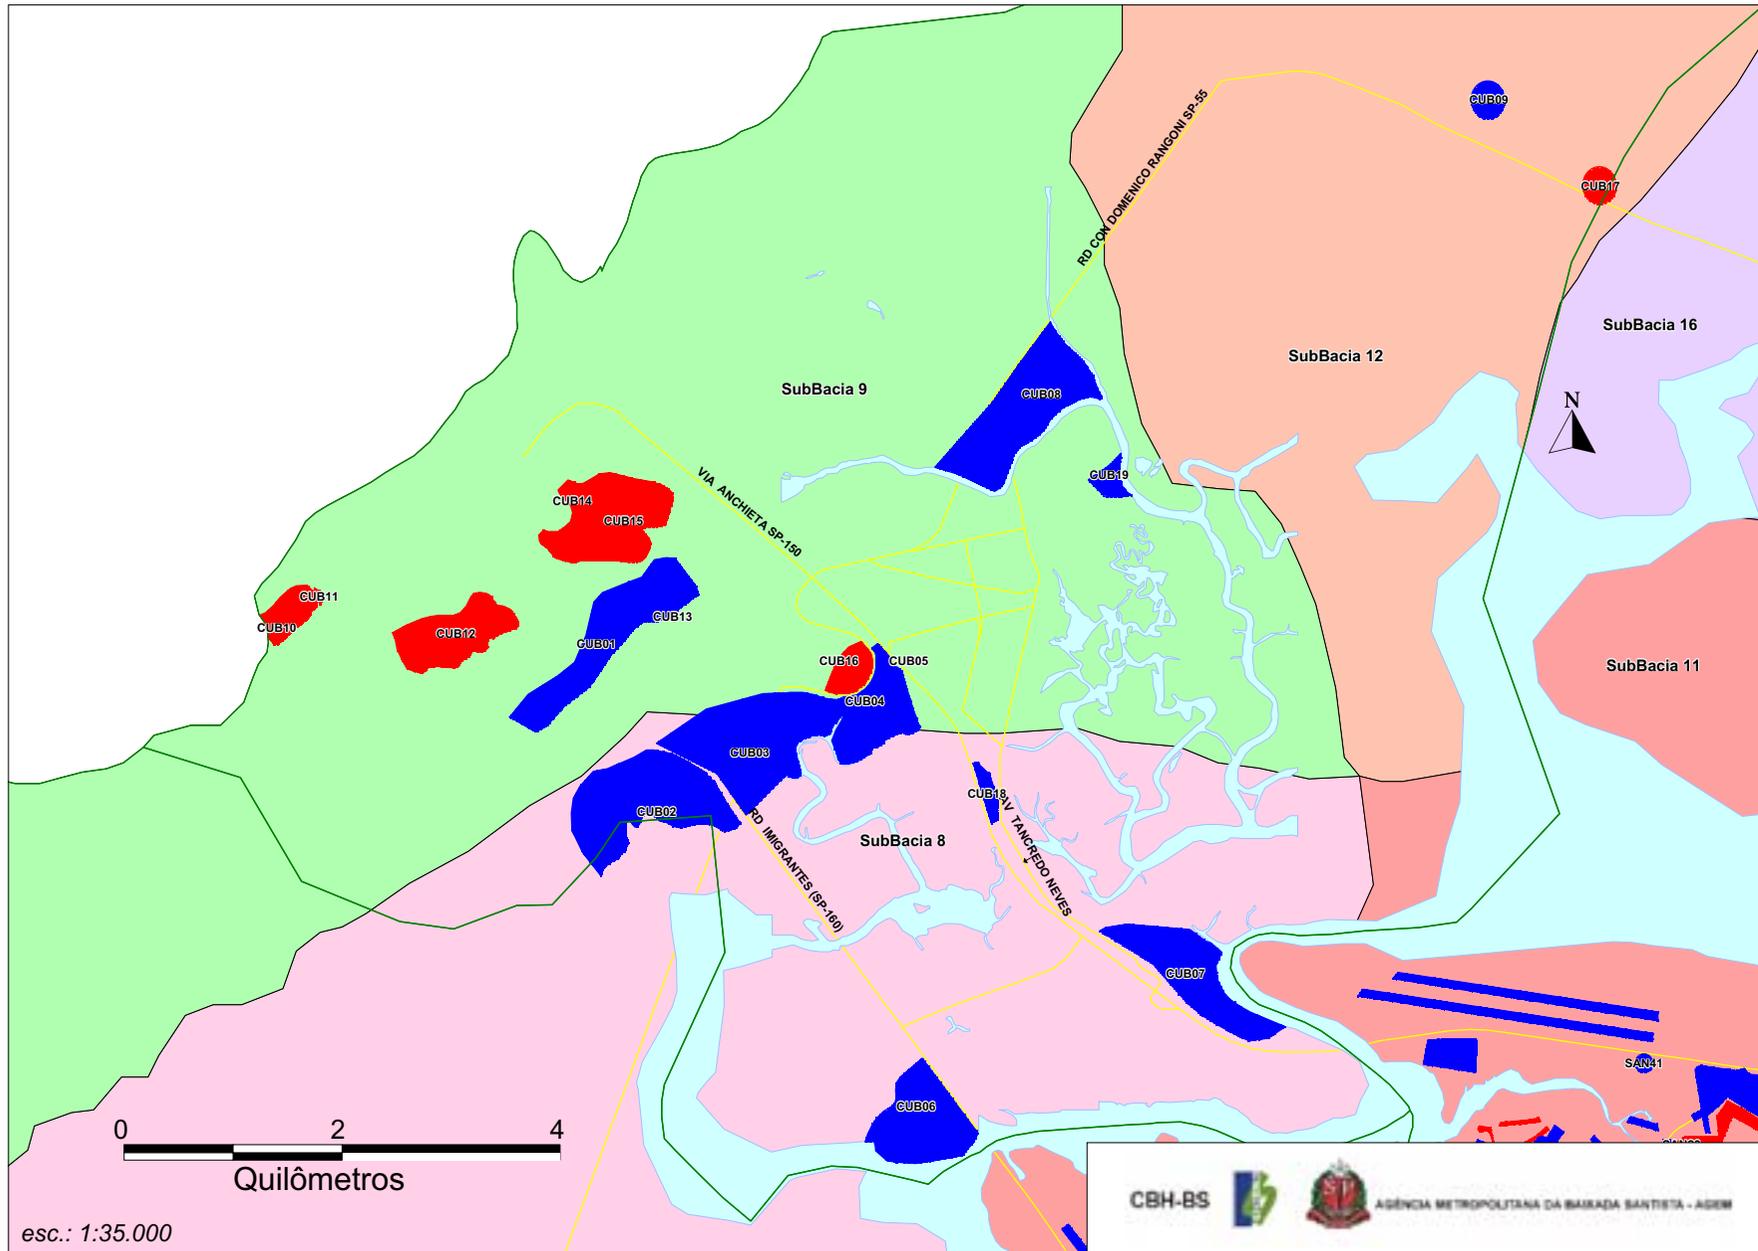
- Vias Principais
- Áreas Críticas
 - Deslizamento
 - Erosão
 - Inundação
- SubBacia
 - 08 Rio Botuoca
 - 09 Rio Cubatão
 - 11 Ilha de São Vicente
 - 12 Rio Mogi
 - 16 Rio Quilombo
- Limite de Município

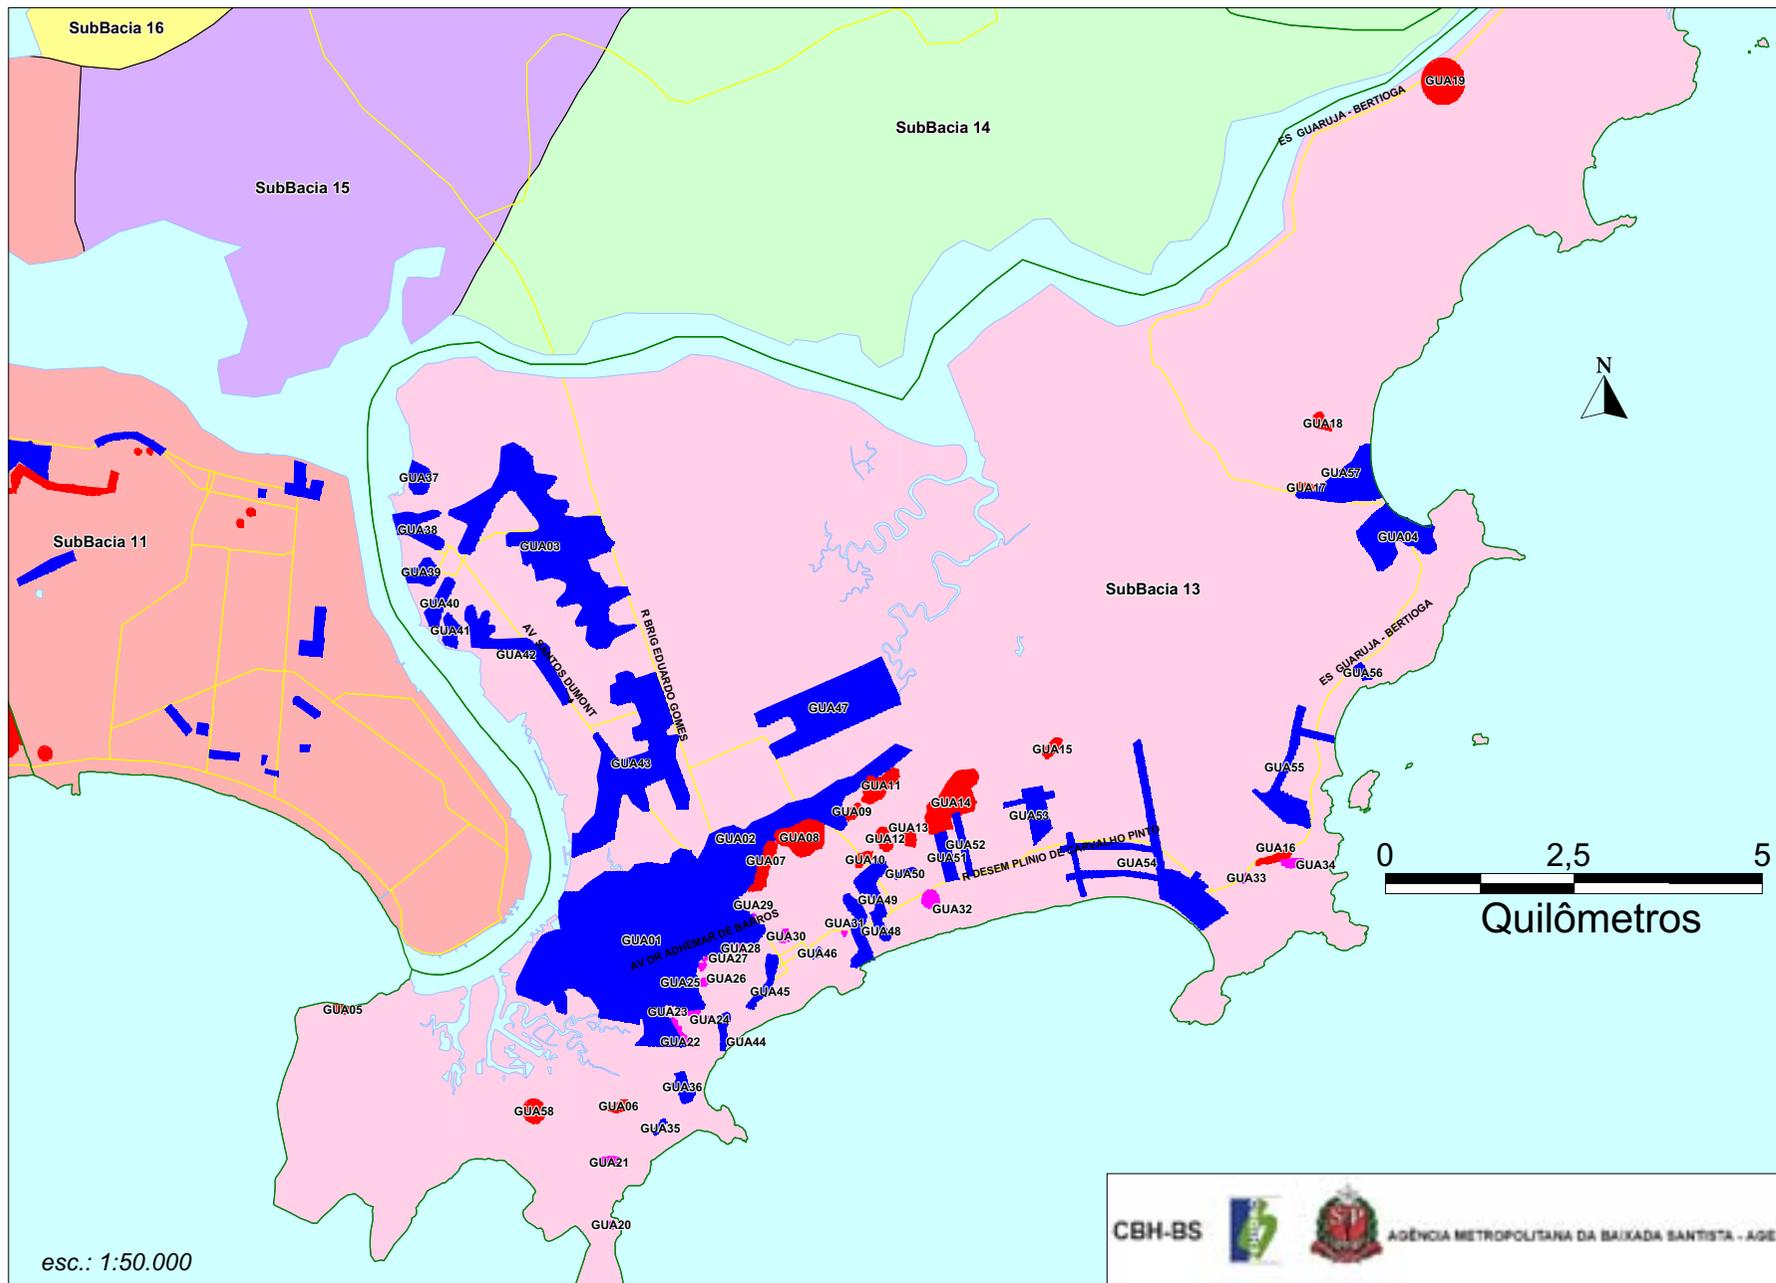
Guarujá

- Vias Principais
- Áreas Críticas
 - Deslizamento
 - Erosão
 - Inundação
- SubBacia
 - 11 Ilha de São Vicente
 - 13 Ilha de Santo Amaro
 - 14 Rio Cabuçu
 - 15 Rio Jurubatuba
 - 16 Rio Quilombo
- Limite de Município

esc.: 1:50.000

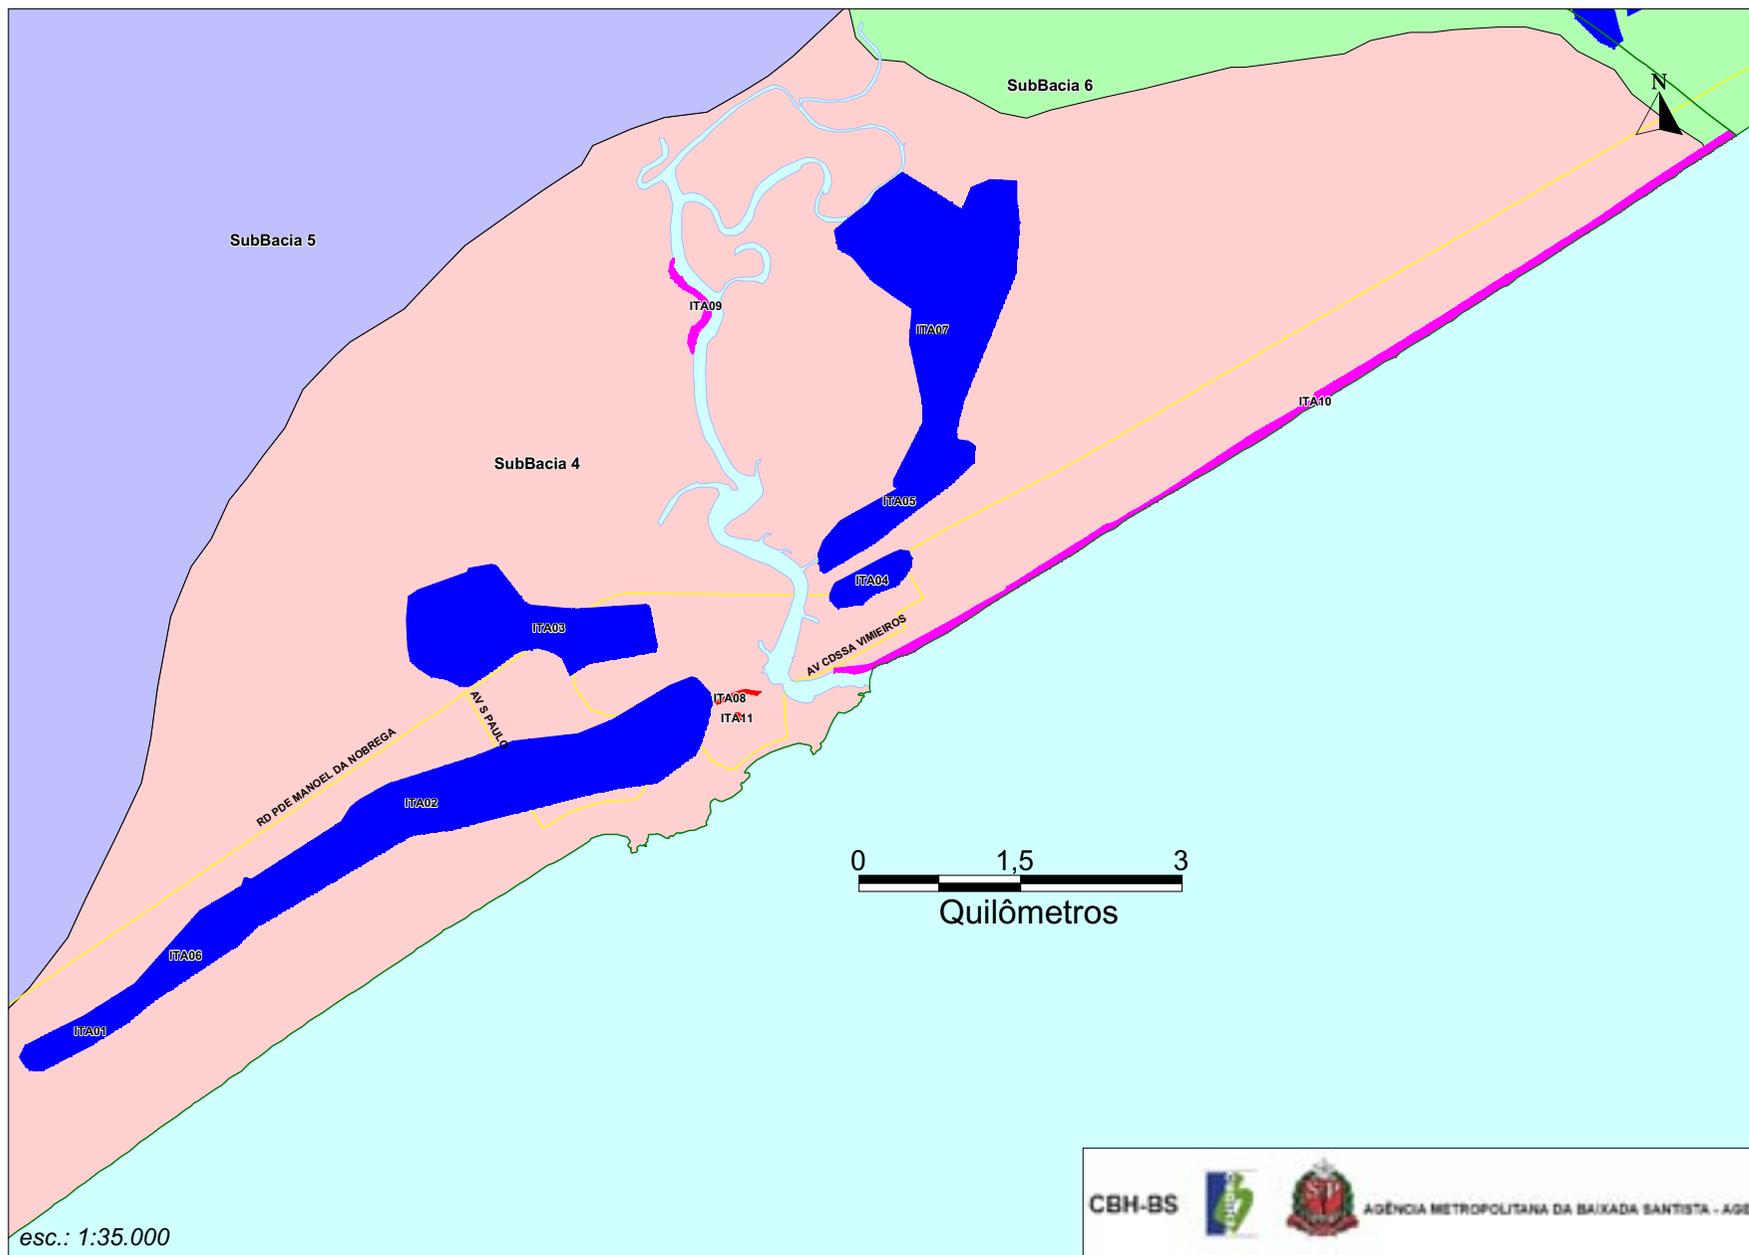
- Vias Principais
- Áreas Críticas
 - Deslizamento
 - Erosão
 - Inundação
- SubBacia
 - 04 Rio Itanhaém
 - 05 Rio Preto
 - 06 Rio Agapeu
- Limite de Município

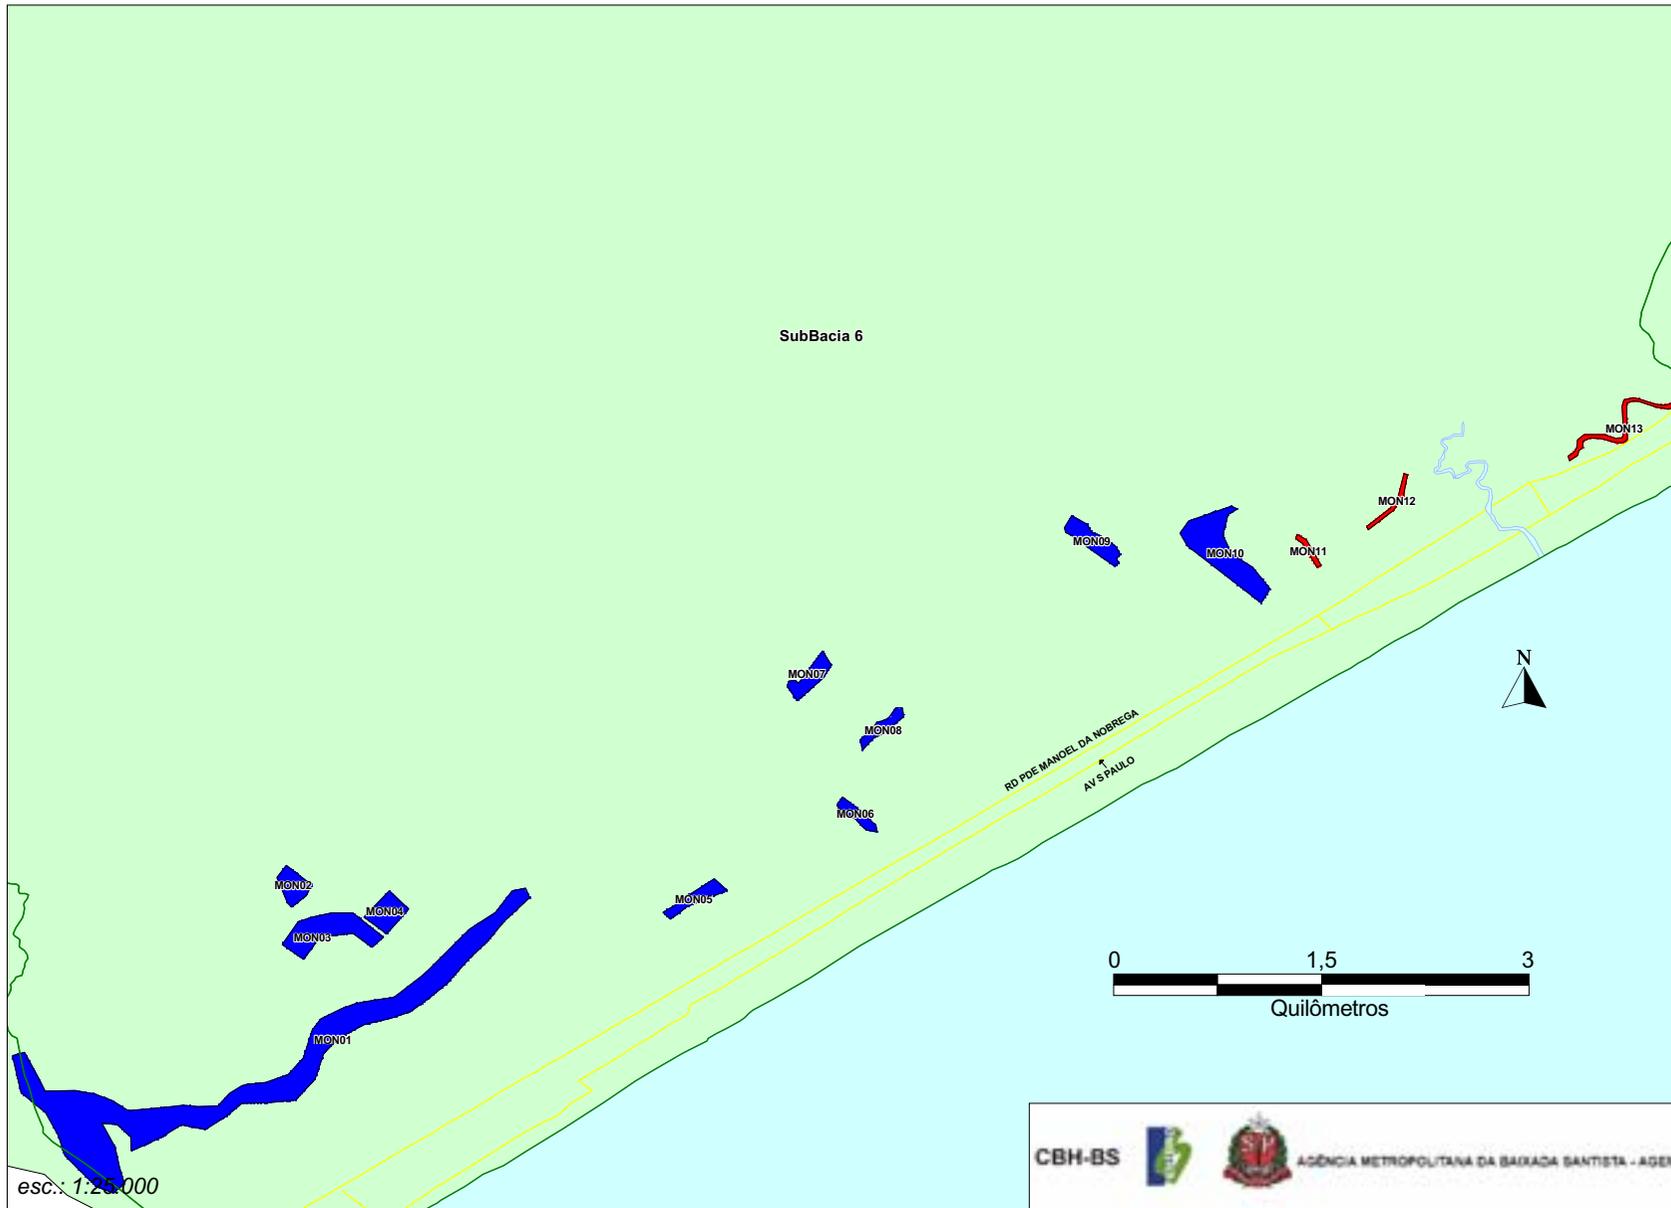
Mongaguá

- Vias Principais
- Áreas Críticas
 - Deslizamento
 - Erosão
 - Inundação
- SubBacia
 - 06 Rio Aguaçu
- Limite de Município

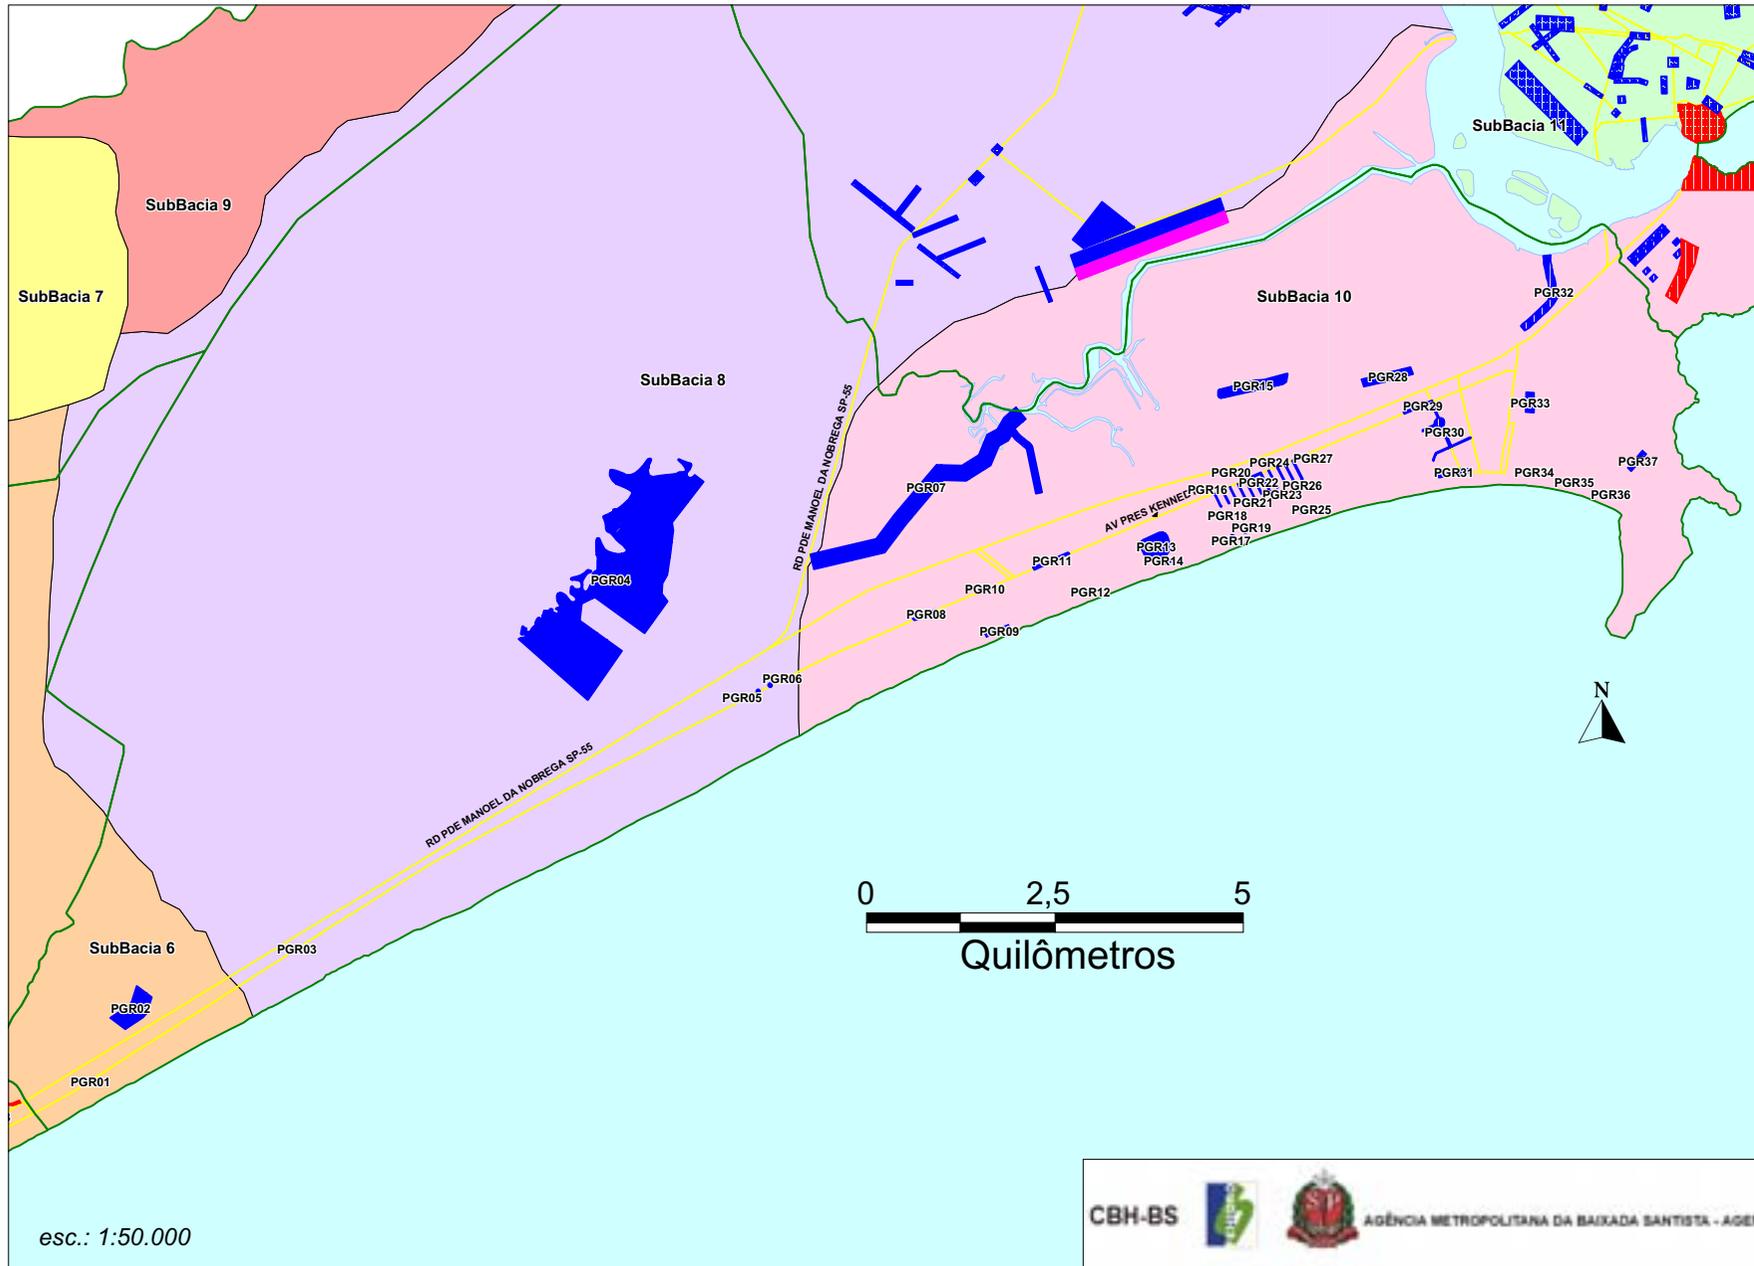
Praia Grande

esc.: 1:50.000

- Vias Principais
- Áreas Críticas
 - Deslizamento
 - Erosão
 - Inundação
- SubBacia
 - 06 Rio Aguapéu
 - 07 Rio Branco
 - 08 Rio Boturoca
 - 09 Rio Cubatão
 - 10 Rio Piaçabuçu
 - 11 Iha de São Vicente
- Limite de Município

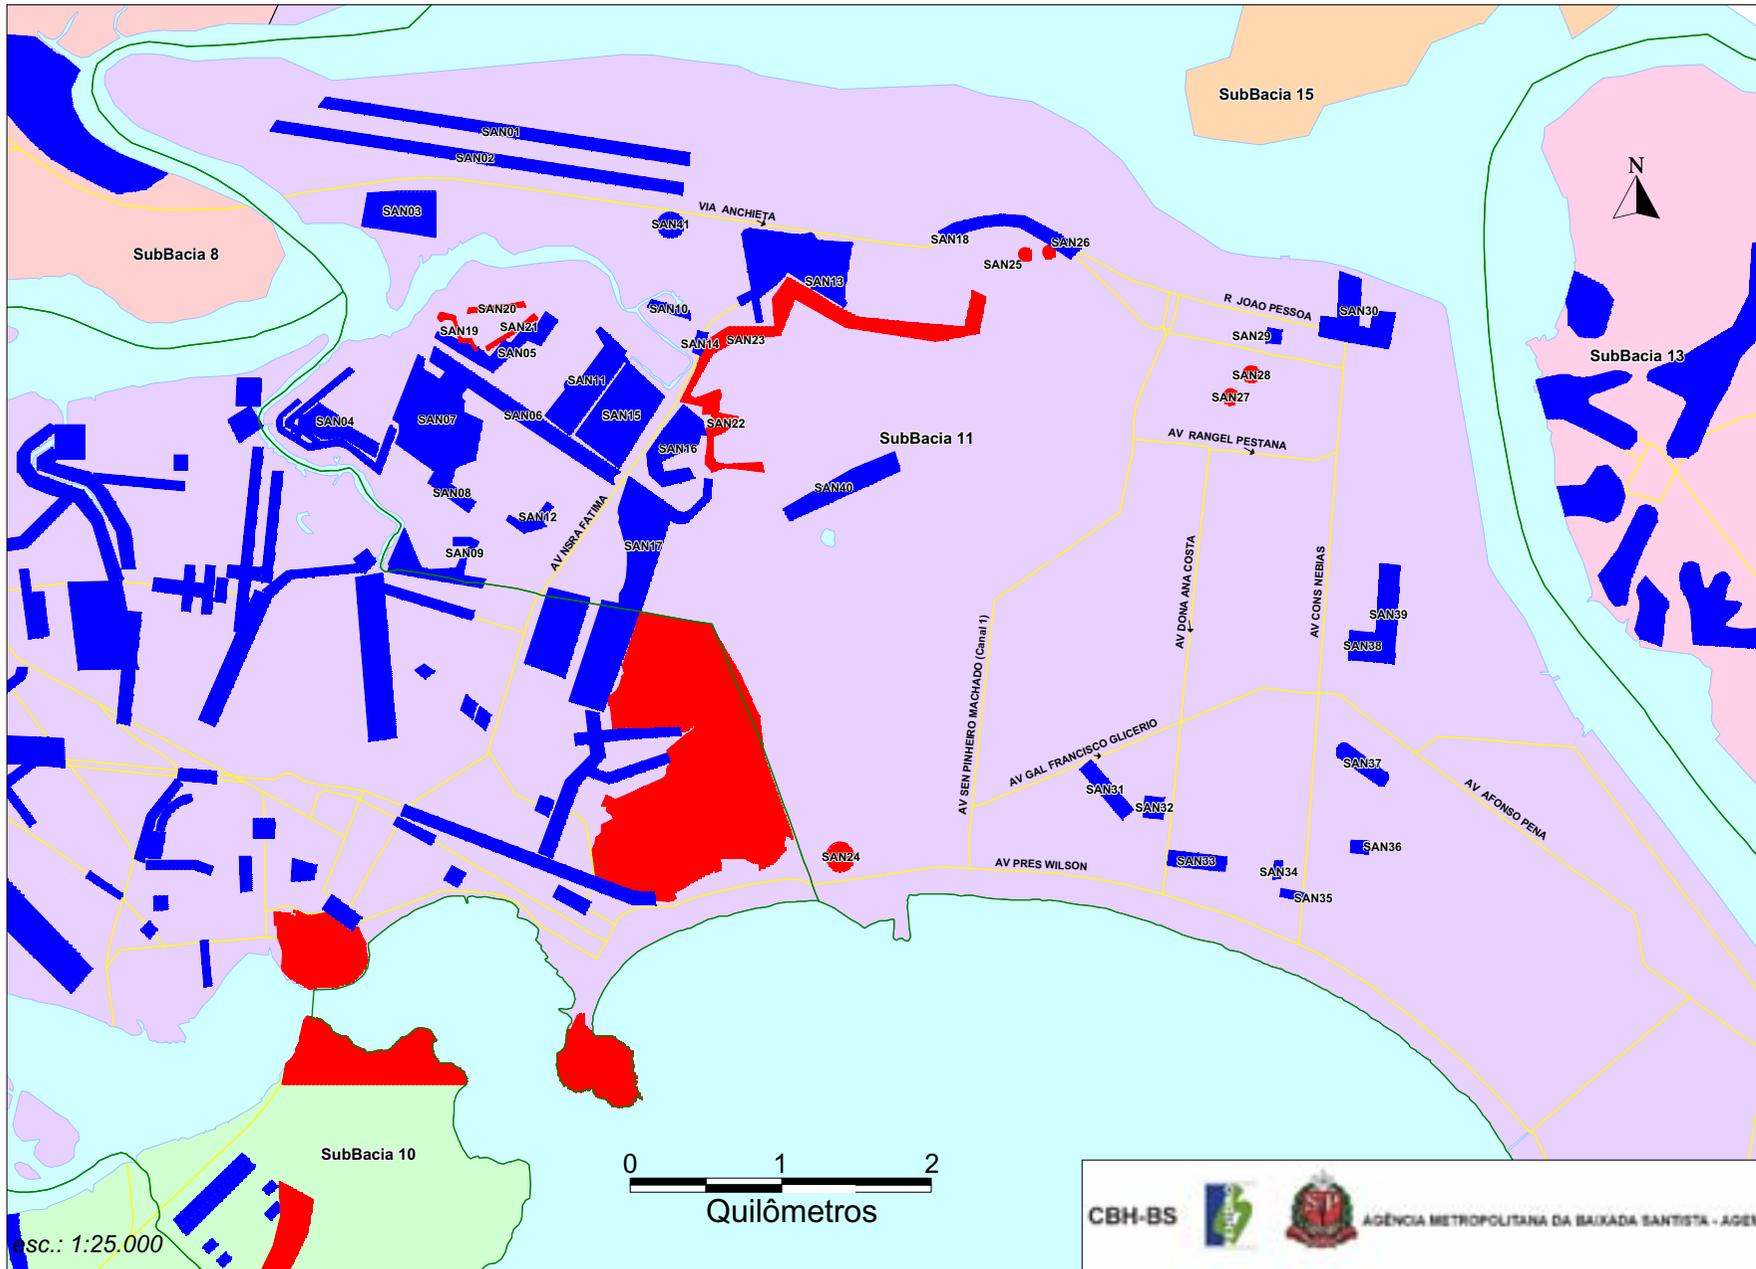
Santos

- Vias Principais
- Áreas Críticas
 - Deslizamento
 - Inundação
- SubBacia
 - 08 Rio Boturoca
 - 10 Rio Piaçabuçu
 - 11 Ilha de São Vicente
 - 13 Rio Mogi
 - 15 Rio Jurubatuba
- Limite de Município

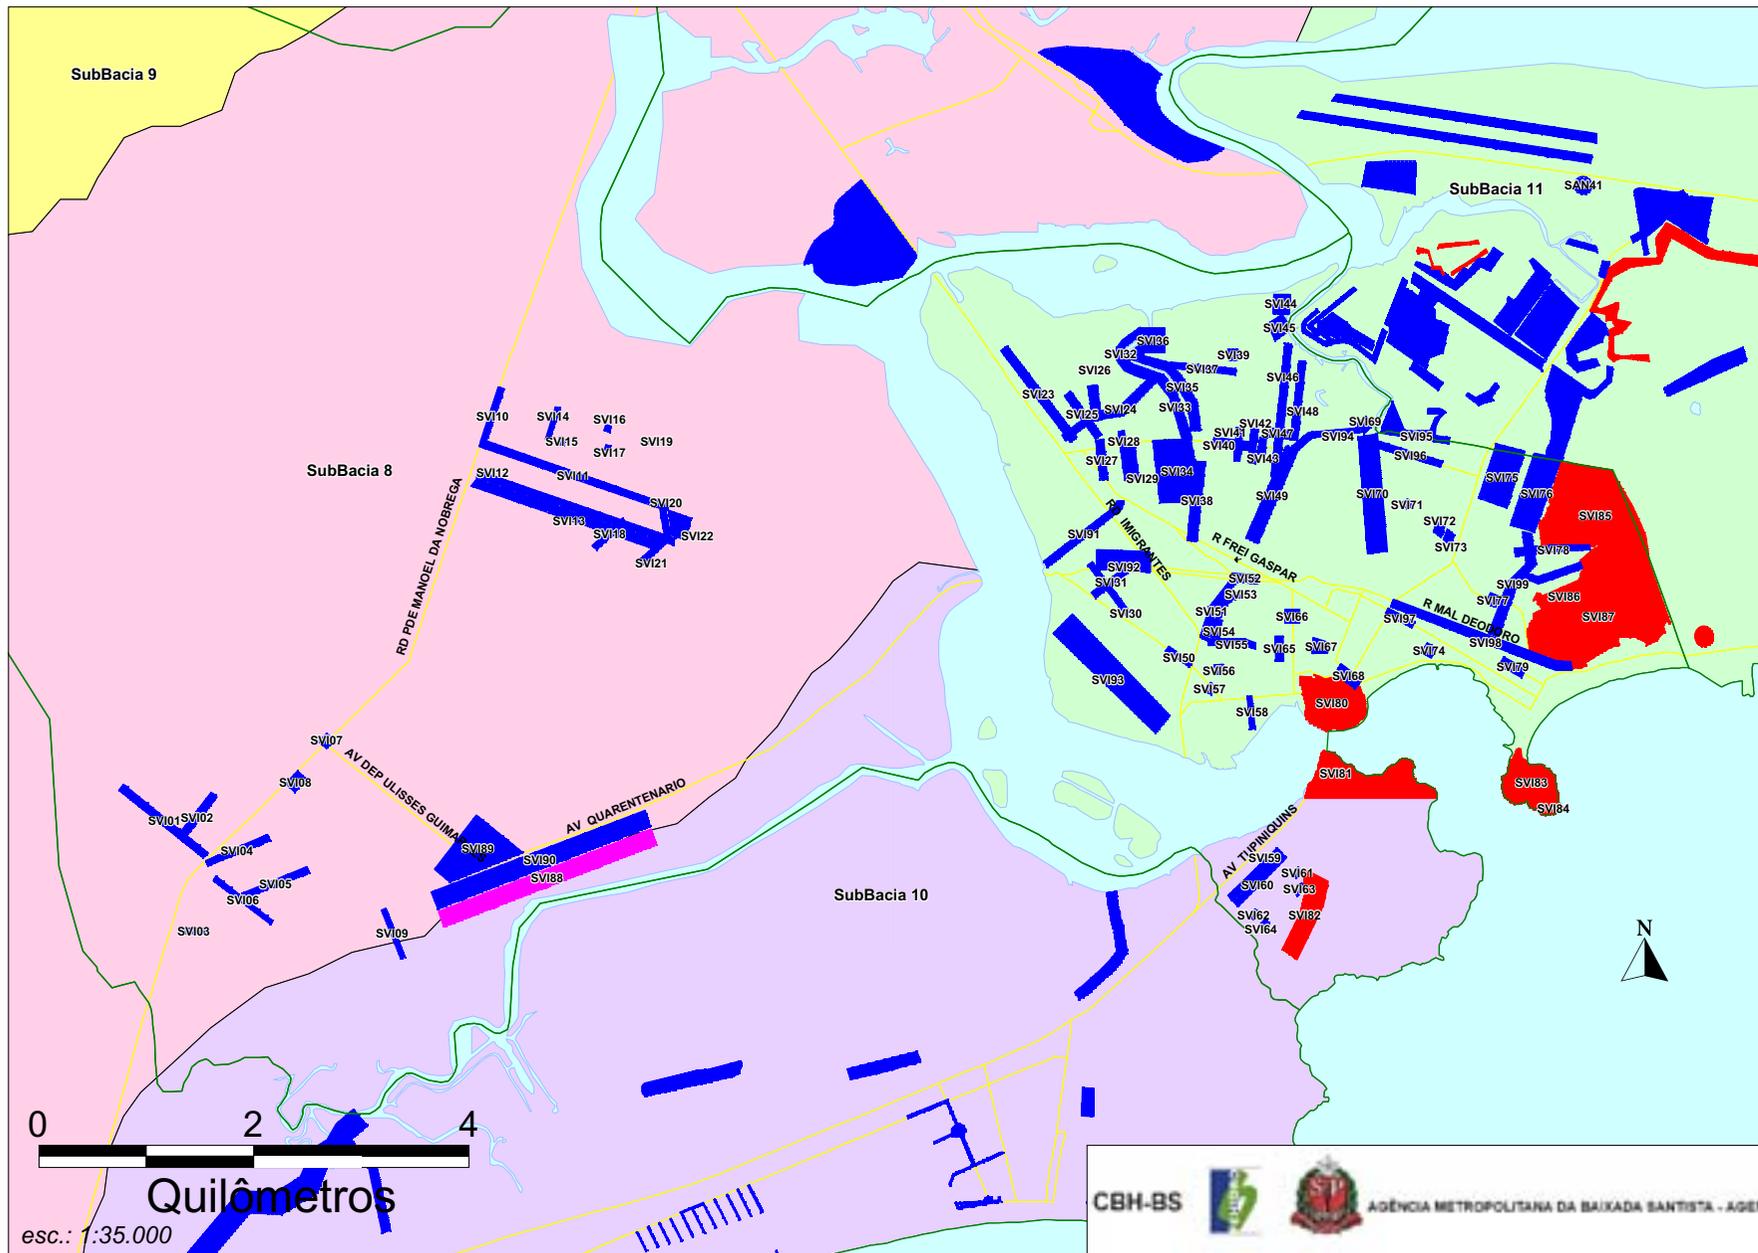
- Vias Principais
- Áreas Críticas
 - Deslizamento
 - Erosão
 - Inundação
- SubBacia
 - 08 Rio Boturoca
 - 09 Rio Cubatão
 - 10 Rio Piaçabuçu
 - 11 Ilha de São Vicente
- Limite de Município

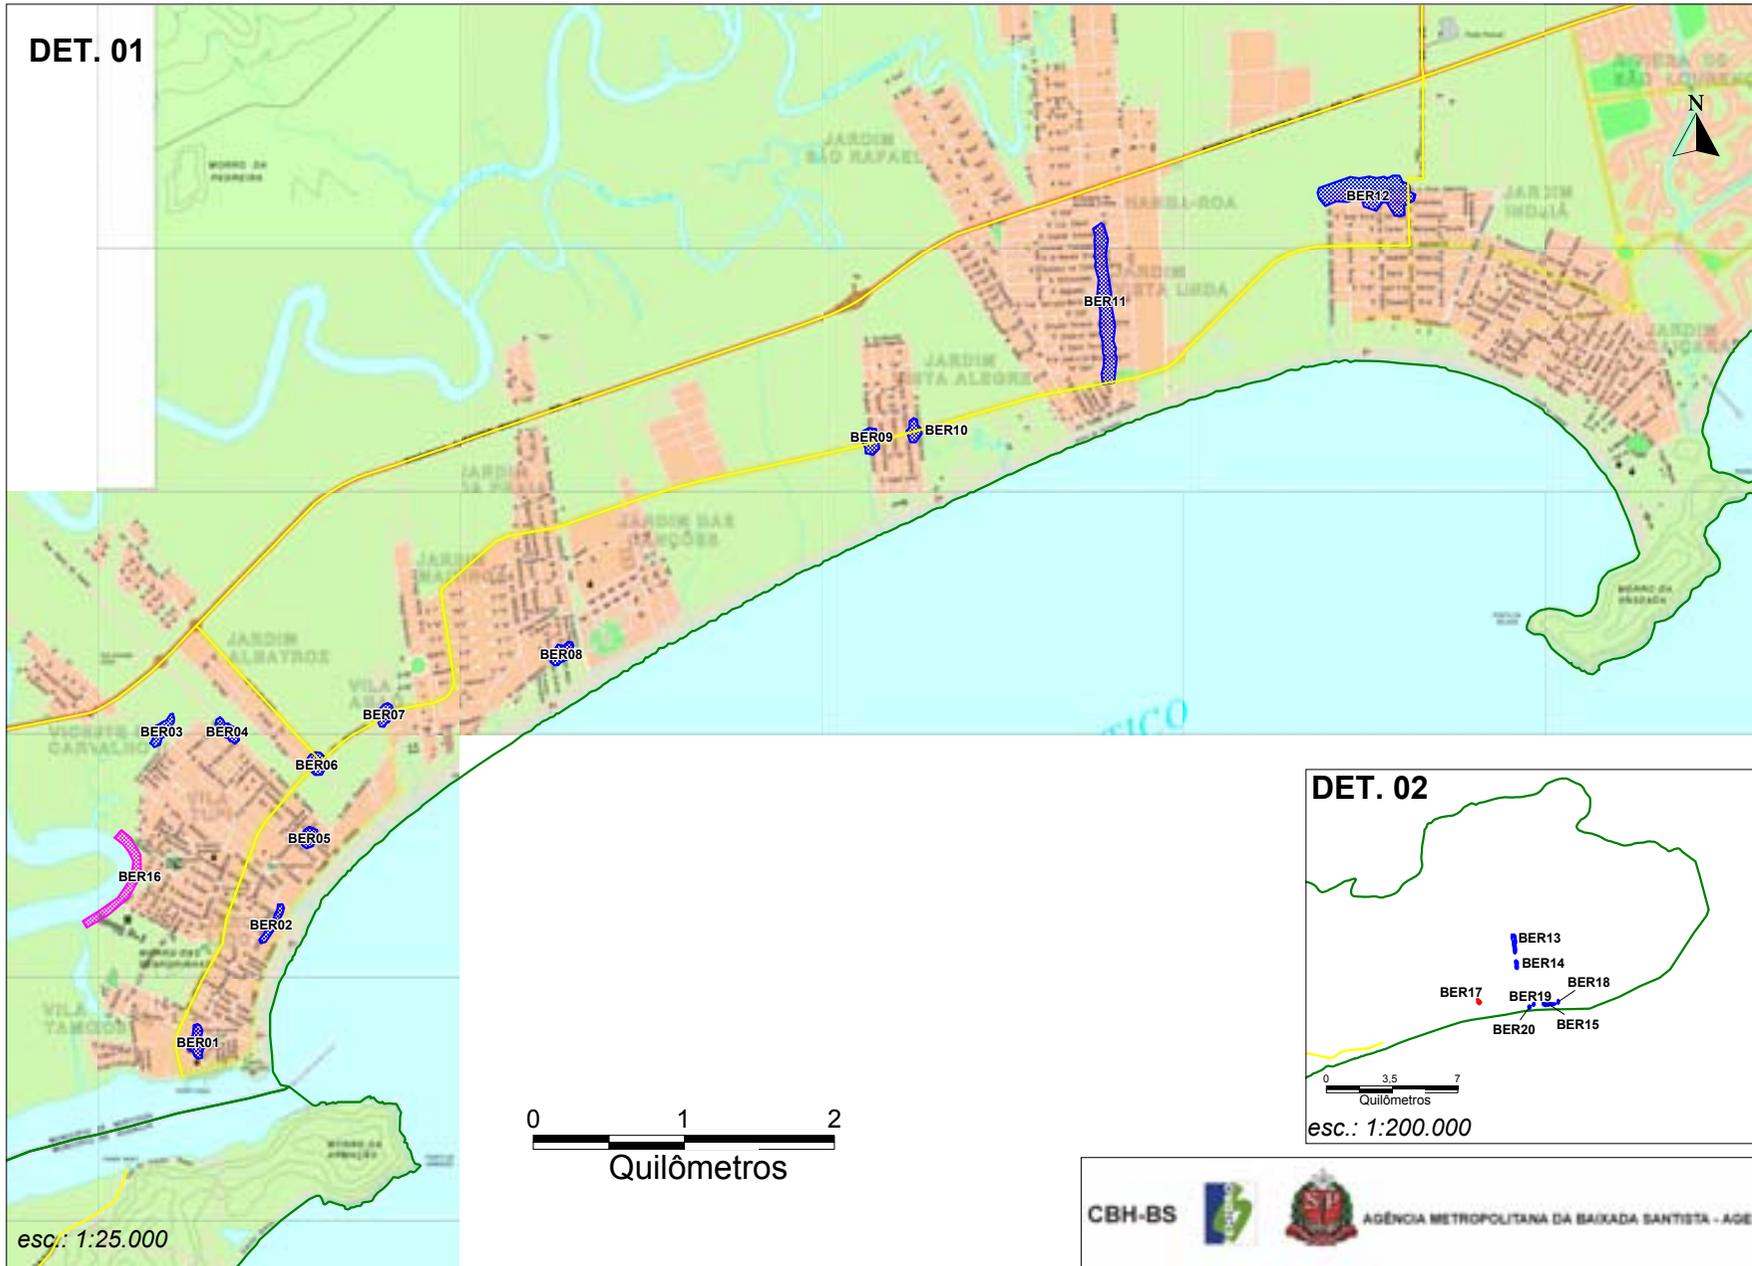
Bertioga

Os mapas por município, apresentados a seguir possuem a localização das áreas críticas.

- Vias Principais
- Áreas Críticas**
- Deslizamentos
- Erosão
- Inundação
- Limite de Município
