**PROGRAMA REGIONAL DE IDENTIFICAÇÃO E MONITORAMENTO DE ÁREAS
CRÍTICAS DE INUNDAÇÕES, EROSÕES E DESLIZAMENTOS - PRIMAC
REGIÃO METROPOLITANA DA BAIXADA SANTISTA - RMBS**

RELATÓRIO FINAL

Contrato Nº AGEM 001/02

Novembro / 2.002

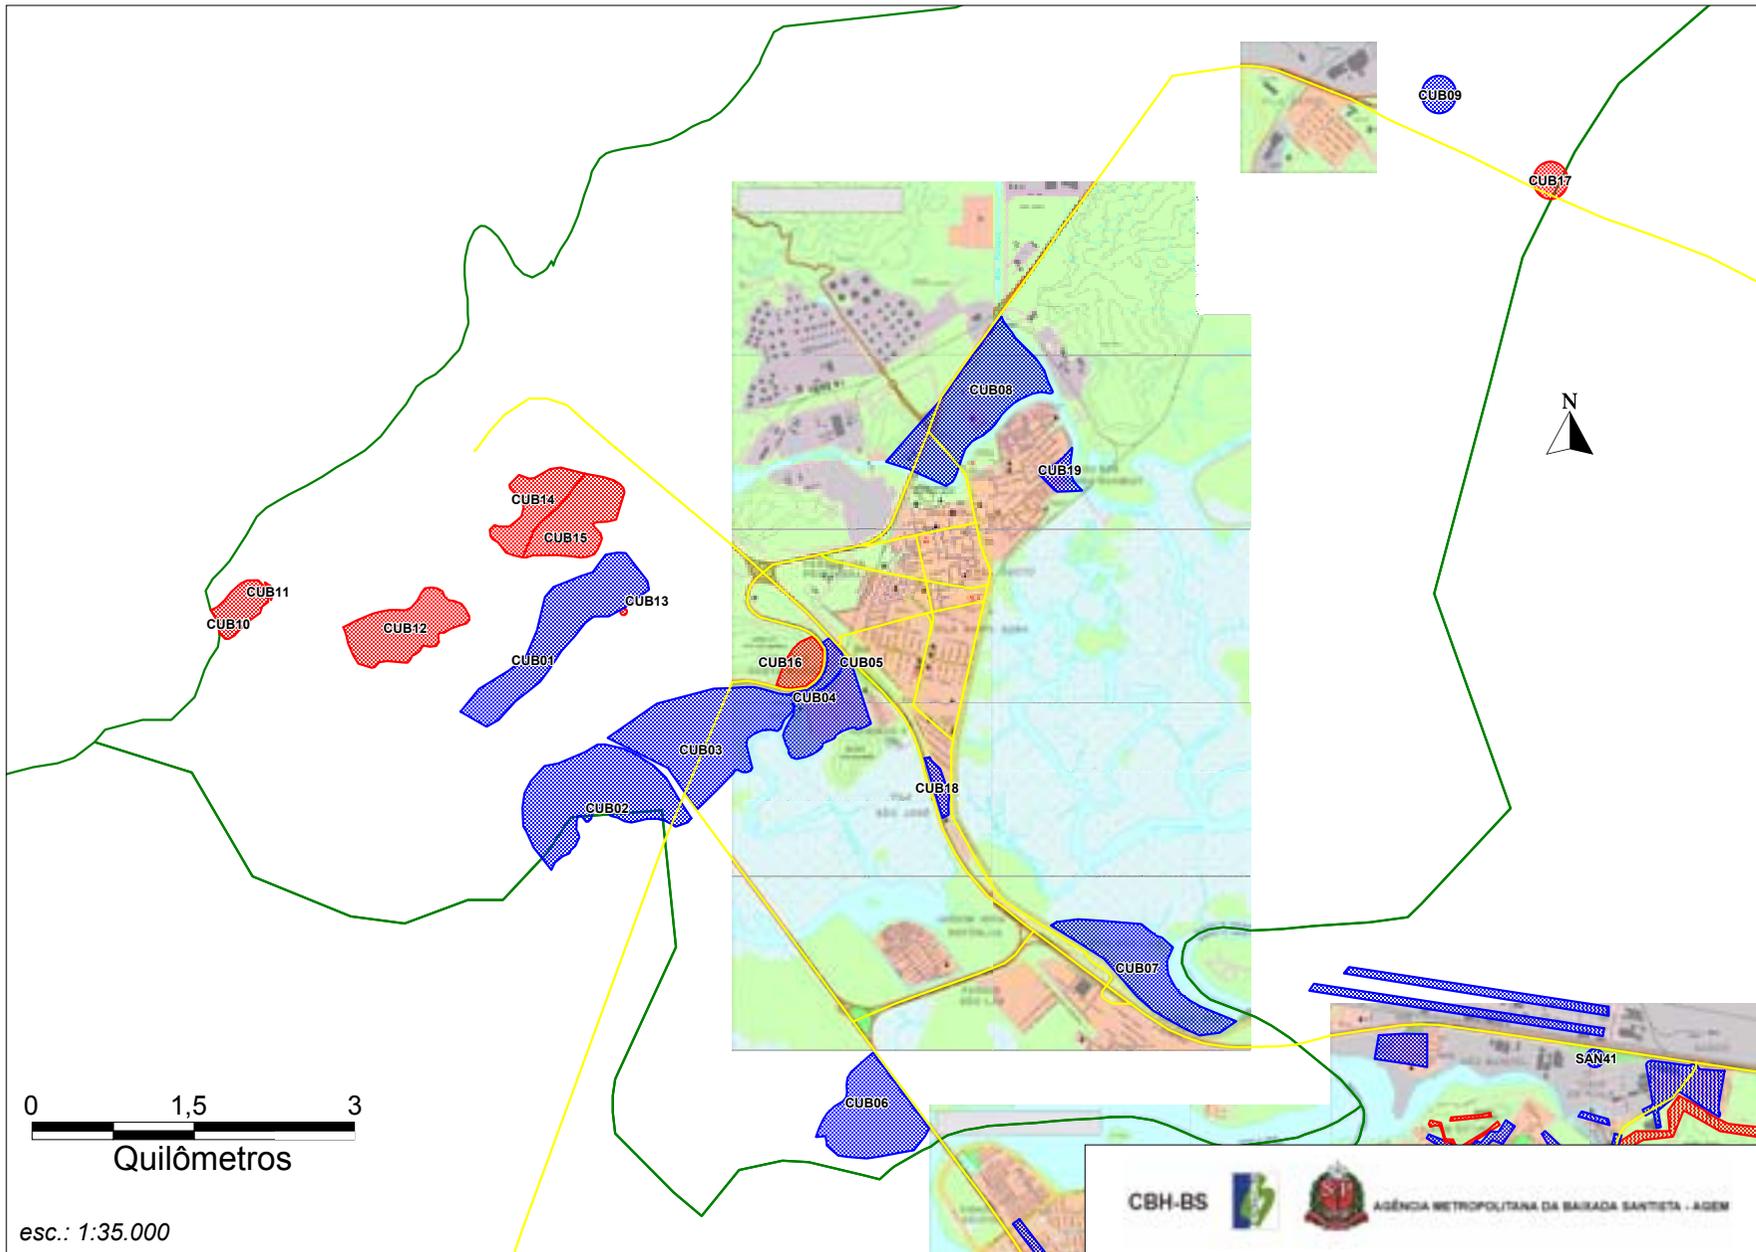
Cubatão

Os mapas por município, apresentados a seguir possuem a localização das áreas críticas.

0 1,5 3
Quilômetros
