AGÊNCIA METROPOLITANA DA BAIXADA SANTISTA - AGEM

## 6. Avaliação das Causas e Efeitos nas Áreas Críticas

## **7. Situação Atual e Propostas de Mitigação nas Áreas Críticas**

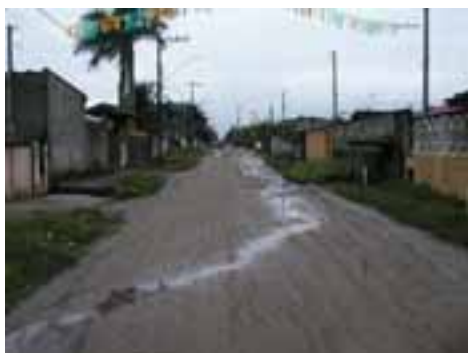
BER03PON06FOT02 - Inexistência de microdrenagem

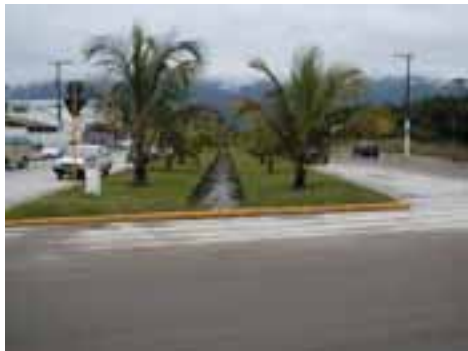
BER06PON10FOT01 - Canal na Av. 10 de Maio assoreado

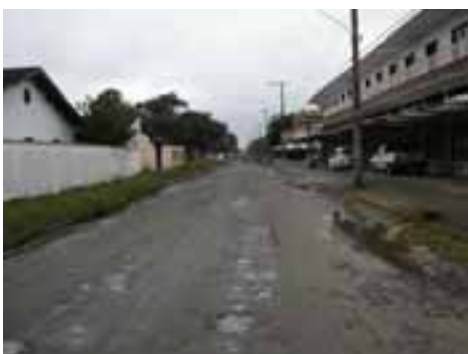
BER11PON18FOT03 - Viário com microdrenagem inexistente

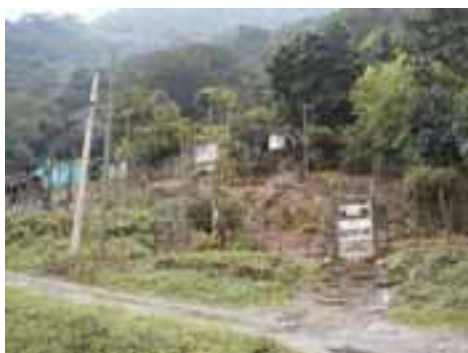
CUB11PON49FOT02 - Ocupação irregular em área perenente ao Parque Estadual da Mata Atlântica, com poucas habitações próxima a cota 500.

- Remoção total das habitações e revegetação da área por se tratar de área pertencente ao Parque Estadual da Mata Atlântica.

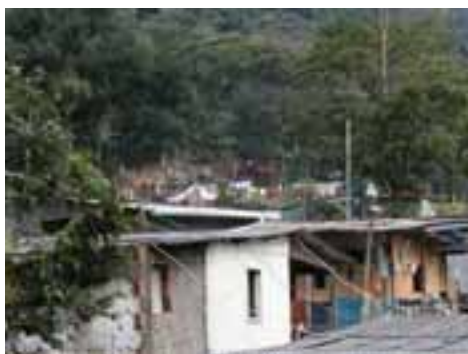
CUB13PON27FOT02 - Vista em detalhe dos barracos.

- Desocupação total da área por ser área de proteção dos mananciais, após desocupação e remoção dos barracos, realizar revegetação da área.

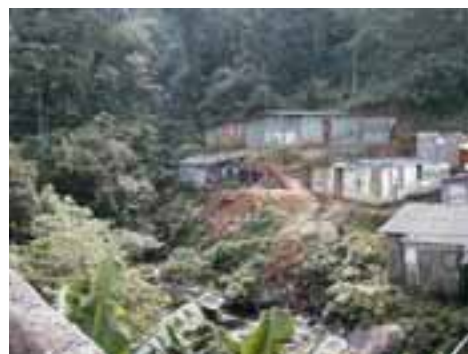
CUB14PON30FOT01 - Barracos em área de risco de deslizamento, junto a linha de drenagem natural da encosta.

- As áreas localizadas dentro do polígono demarcado pela Defesa Civil, consideradas como em processo de serem desafetadas, poderão ser urbanizadas com adequação da topografia, implantação de sistemas de distribuição de água, coleta de esgoto, drenagem e vias/vielas.
- Complexidade da proposição: Grande
- Dificuldade para implementação: Muita
- Custo da implementação: Alto

- A estabilização e urbanização desta área só serão implementadas após a elaboração de estudos de cunho técnico-econômico-social que justifiquem o investimento desta obra.

- As habitações localizadas fora da área demarcada de verão ser removidas e as áreas revegetadas por se tratar de áreas pertencentes ao Parque Estadual da Mata Atlântica.

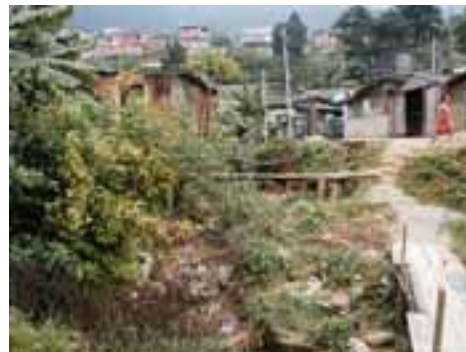
CUB15PON33FOT02 - Detalhe de barracos junto a linha de drenagem natural.
